Para todos os usuários dos seguintes sistemas: Cios VA30

Produto/nome comercial:	Cios Spin, Cios Alpha, Cios Flow	Nome	SHS Updates Healthcare BR
UDI-DI:	04056869153506, 04056869153490, 04056869246628	E-mail	updateshealthcare.br.team@siemens-healthineers.com
		Data	Outubro de 2023
		ID da ação corretiva	AX036/23/S

Informações de segurança do cliente (CSI - Customer Safety Information) para ação corretiva de segurança de campo

Assunto: Cumprimento dos novos requisitos das normas DIN e IEC para sistemas Cios VA30

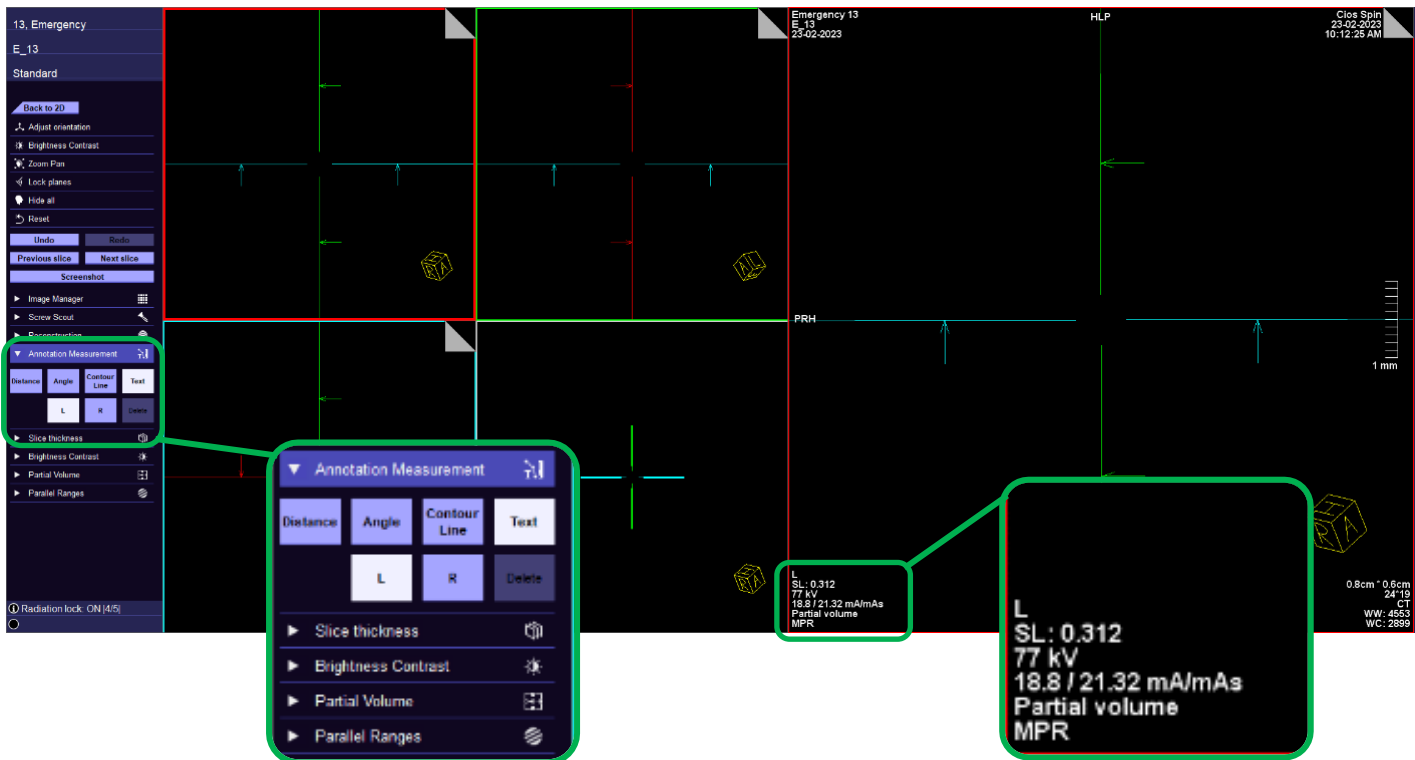
Até agora, no modo 3D, as informações sobre a orientação da imagem em relação à “lateralidade” (ou seja, L = esquerda / R = direita) não podem ser definidas e salvas com a imagem clínica pelo usuário.

No modo 3D, o usuário pode confundir a orientação do paciente em relação à “lateralidade”. Portanto, o usuário pode realizar um diagnóstico e/ou tratamento incorreto com base nas imagens clínicas adquiridas, que não apresentam informações claras sobre a orientação do paciente.

No modo 3D e se as informações de orientação do paciente forem importantes em um procedimento, o usuário pode predefinir a orientação do paciente “L/R” (esquerda/direita) e, portanto, as informações de “lateralidade” serão salvas adicionalmente na imagem clínica (veja a captura de tela da Interface do usuário abaixo).
