Nome SHS Updates Healthcare BR
Departamento SHS CS BRA SO CCC SC-PLA
Telefone 0800 055 48 38
E-mail updateshealthcare.br.team@siemens-healthineers.com
Data Setembro de 2023
Aviso de segurança para o cliente MR072/23/S

AVISO DE SEGURANÇA

Informações ao cliente sobre possíveis artefatos de fones de ouvido durante exames de cabeça

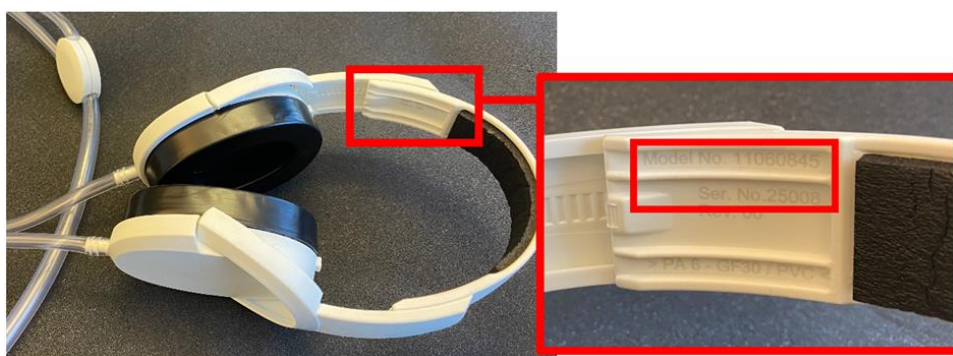
Figura 1: Localização do número de modelo e do número de série dos fones de ouvido

Nome do produto	Número do modelo Siemens	Números de série dos fones de ouvido afetados
Fones de ouvido	11060845	7981 a 32200

- Verifique o número do modelo e o número de série de seus fones de ouvido. Consulte a *Figura 1* para ver sua localização nos fones de ouvido. Se o número do modelo não for idêntico ou o número de série estiver fora do intervalo declarado (7981 – 32200), eles não serão afetados.

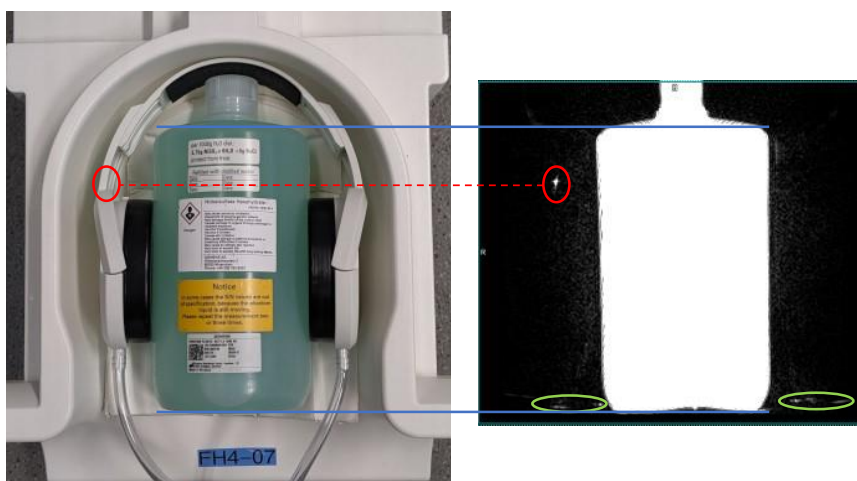
Figura 2

Em alguns casos, quando a graxa lubrificante está presente dentro da faixa de cabeça dos fones de ouvido, ela pode causar artefatos visíveis de gordura isointensa em forma de ponto ou linha **somente durante exames de cabeça**. Esses possíveis artefatos dependem da posição da faixa de cabeça, da quantidade de graxa lubrificante, bem como dos parâmetros de sequência usados. Este problema não afeta as aquisições de outras regiões do corpo.

Lado direito: exemplo de sinal de graxa lubrificante que pode ser visto fora do fantoma, marcado com um círculo vermelho. Os artefatos devem estar na mesma altura que as faixas de cabeça do fone de ouvido potencialmente afetado.

Observação: a aquisição de imagens de MR geralmente mostra artefatos com garrafas de fantoma nesta janela extrema, por exemplo, na parte superior e/ou inferior do fantoma. Esses artefatos são marcados com círculos verdes no exemplo acima e podem ser ignorados.

- Prepare uma garrafa de fantoma e fones de ouvido conforme mostrado na *Figura 2* abaixo.
 - Use a sequência padrão t1_fl3d_sag_p2_iso (da árvore de protocolos Siemens: head > library > 3D (cabeça > biblioteca > 3D)) com o mínimo possível de tempo de eco TE, tempo de repetição TR de 10 ms, campo de visão (FOV) de 250 mm e orientação coronal.

- Aplique valores de janela de aprox. C=20 e W=10 para identificar se artefatos de aglomerados de graxa lubrificante estão presentes fora do crânio na posição da faixa de cabeça dos fones de ouvido.

→ Se **artefatos forem visíveis** durante as medições de fantoma descritas, seus fones de ouvido são afetados e não devem ser usados para exames de cabeça. Nesse caso, use o alto-falante embutido no sistema de aquisição para comunicação com o paciente ou, se disponível, fones de ouvido intra-auriculares que também não são afetados pelo problema descrito.

A Siemens Healthineers corrigirá o problema trocando a faixa de cabeça dos fones de ouvido afetados nos locais do cliente com a atualização de campo MR073/23/S. Este programa de substituição terá início em outubro de 2023. Com a troca da faixa de cabeça, a causa raiz é eliminada.
