**Aviso de Segurança URGENTE**  
**Registro ANVISA**  
**10216710206, 10216710345, 10216710155, 10216710154**

**A cobertura de rotação do braço em L pode se desprender nos sistemas Philips Allura e Philips Azurion com suportes montados no teto**

31 de outubro de 2023

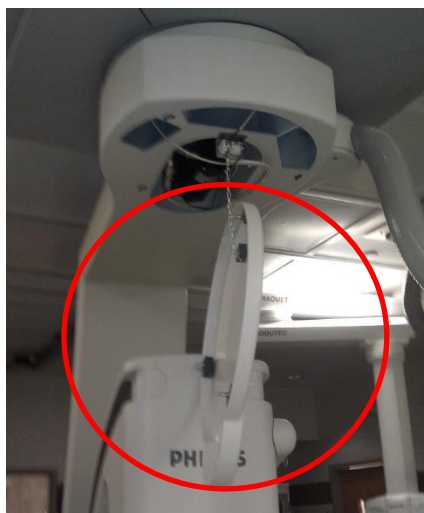
A Philips identificou um possível problema de segurança nos sistemas montados no teto nas famílias de produtos Philips Allura e Azurion. O braço em L montado no teto contém uma cobertura de rotação que pode sofrer queda em caso de colisão entre o braço em L e outros equipamentos hospitalares (por exemplo, um foco cirúrgico). Embora a cobertura seja presa por uma corrente de segurança, a corrente também pode se desprender em caso de colisão, causando a queda da cobertura sobre o paciente, usuário ou alguém próximo. Foram relatados cinco incidentes com ferimentos leves, como hematomas ou arranhões. Até o momento, não houve relatos de lesões graves ou mortes relacionadas a esse problema.

***Figura 1:** exemplo de desprendimento de uma cobertura de rotação de braço em L*

Se a cobertura cair durante um procedimento, o dispositivo continuará funcionando, e o tratamento poderá prosseguir. A cobertura pesa menos de 1,14 kg e pode causar arranhões ou hematomas se atingir um paciente, usuário ou alguém próximo.

Como solução, a Philips está substituindo as coberturas existentes de todos os sistemas Philips Allura e Philips Azurion afetados com sistemas montados no teto por uma cobertura de rotação em L redesenhada (com aparafusamento em vez de travas de mola) para garantir a resistência a colisões externas.

A Philips entrará em contato com todos os clientes afetados para agendar a visita de um Engenheiro de Serviço de Campo para substituir a cobertura de rotação do braço em L gratuitamente (referência FCO72200510 para os sistemas Philips Allura, incluindo o Philips Poly G H5000, FCO72200511 para os sistemas Philips Azurion).

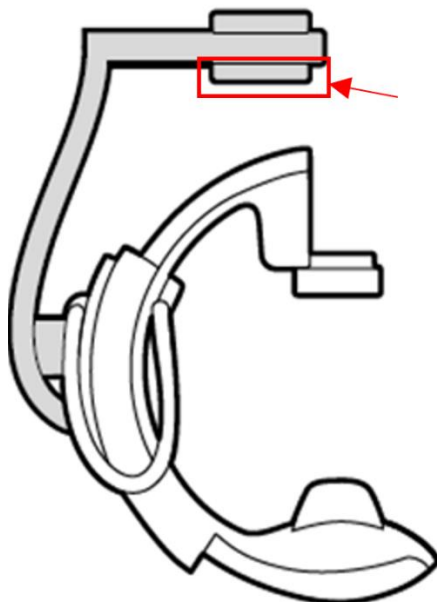
Todas as famílias de produtos Allura e Azurion com sistemas montados no teto são afetadas por esse problema, conforme mostrado na Figura 2 e na Tabela 1 abaixo.

**Figura 2:** apenas os sistemas montados no teto são afetados (conforme mostrado acima)
