Aviso de Segurança URGENTE
Registro Anvisa 10216710345

Sistema **Philips Azurion** R1.0, R1.1, R1.2, R2.0, R2.1 e R2.2
Possível perda de funcionalidade de dados clínicos e de captura de imagem armazenados no sistema

8 de dezembro de 2023

Referência: Possível perda de funcionalidade de dados clínicos e de captura de imagem armazenados no sistema, número de referência Philips C&R 2023-IGT-BST-005.

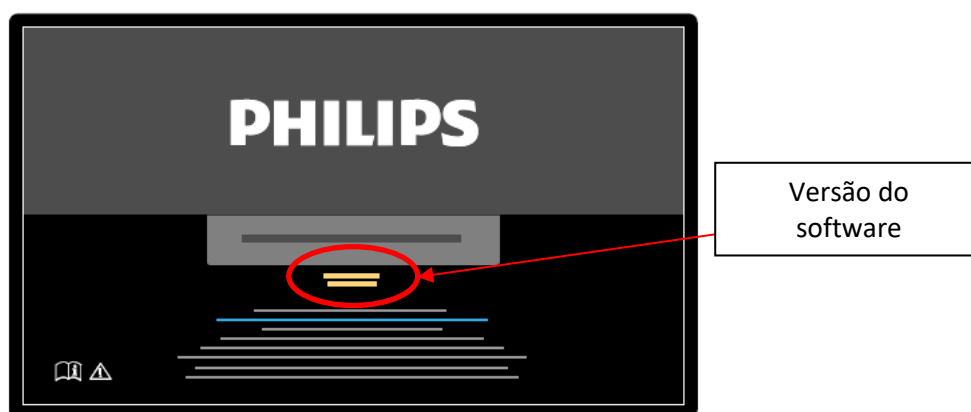
Figura 2: Tela de inicialização do sistema

A versão do software do sistema Philips Azurion pode ser identificada durante a inicialização (Figura 2).

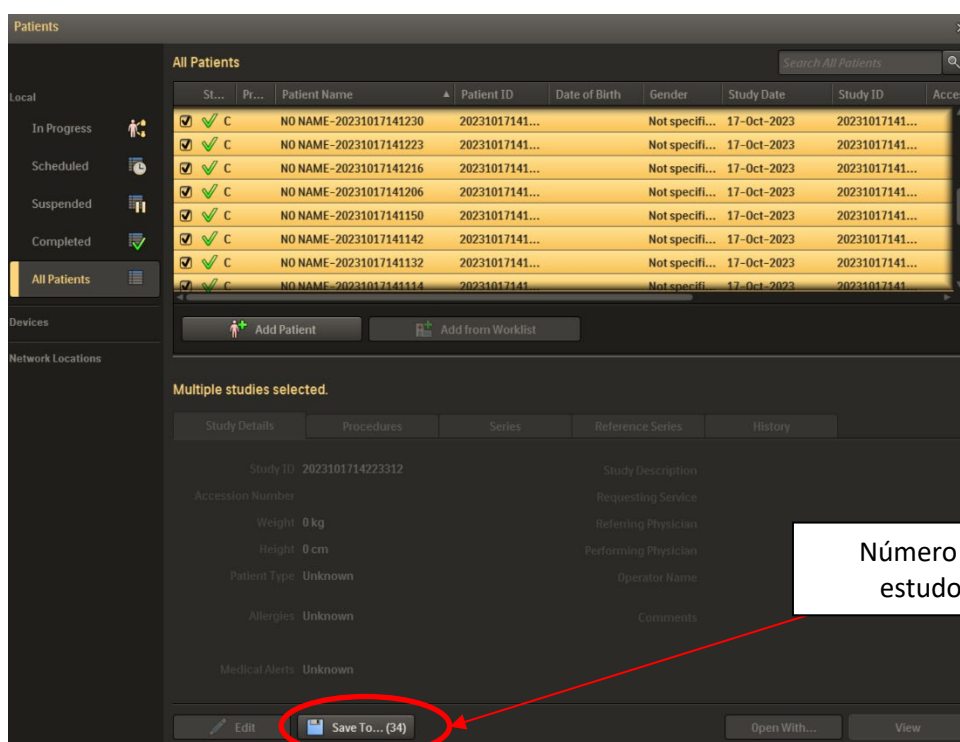
O número de estudos pode ser determinado selecionando todos os estudos na tabela (Ctrl+A). O número de estudos é exibido na parte inferior da tela, veja a imagem abaixo.

Observação: Não há relação direta com o espaço em disco utilizado para imagens. O número de estudos pode ser alto e o disco com imagens estar preenchido apenas parcialmente, no caso de apenas algumas imagens serem salvas para cada paciente.

- Mantenha esta carta de Aviso de Segurança Urgente com a documentação do sistema até que a Philips realize a correção. Certifique-se de que a carta esteja em um local de fácil visualização.
- Mantenha o número de estudos no banco de dados de pacientes o mais baixo possível, pelo menos abaixo de 500.

- Ao excluir estudos, certifique-se de que os estudos sejam arquivados e exclua os estudos em pequenos lotes (<10).
- Faça circular este aviso a todos os usuários deste sistema para que estejam cientes do problema.
- Devolva o formulário de resposta em anexo (página 5) à Philips imediatamente e, no máximo em 30 dias após o recebimento para confirmar que os usuários do sistema analisaram e entenderam este Aviso de Segurança e as ações necessárias a serem tomadas.
