**Aviso de Segurança URGENTE**  
**Registro Anvisa 10216710177**

**BrightView, BrightView X, BrightView XCT (códigos de produto 882480, 882478, 882482)**

Possível queda do detector pode resultar em lesão ao paciente

14 de dezembro de 2023

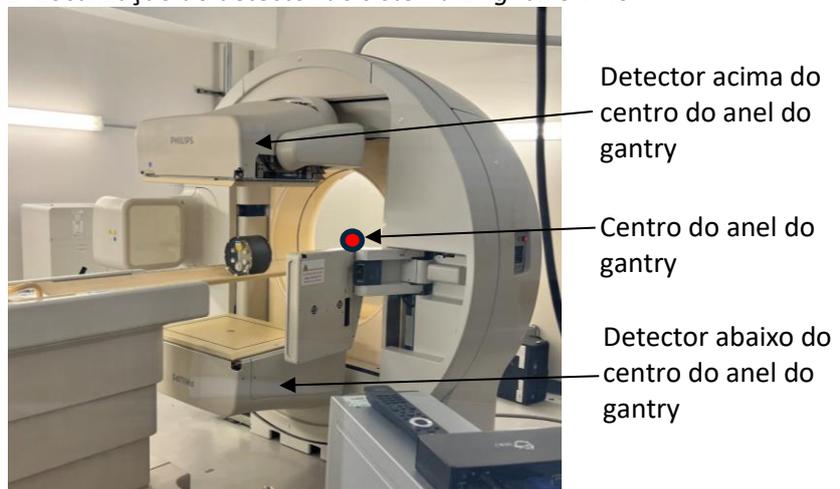
*Figura 1. Localização do detector do sistema BrightView XCT*

- **Cenário 1:** Se o detector estiver abaixo do centro do anel do gantry e o componente de suporte do detector falhar, o detector pode descer inesperadamente e possivelmente entrar em contato com o paciente.
- **Cenário 2:** Se o detector estiver acima do centro do anel do gantry e o componente de suporte do detector falhar, o detector não poderá se mover para concluir a captura de imagem.

Consulte a Figura 1 para obter a localização dos detectores em relação ao anel do gantry.

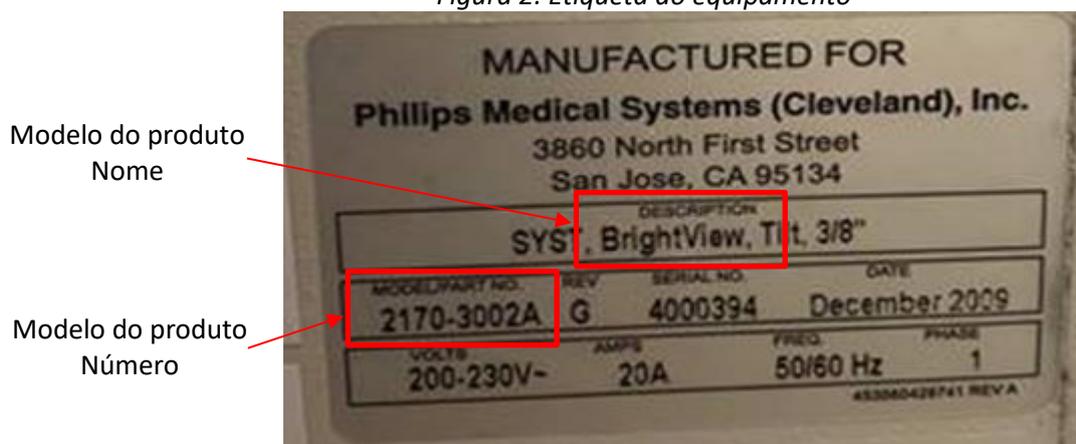
Figura 2. Etiqueta do equipamento

Para localizar o nome do modelo do produto e o número do modelo do produto, localize a etiqueta do equipamento na parte de trás do gantry, perto do canto inferior direito, conforme mostrado na Figura 2. A Figura 2 mostra um exemplo de etiqueta para o modelo de produto BrightView 2170-3002A (882480) Observação: A etiqueta do sistema pode não ter o mesmo formato de dígitos que o exemplo mostrado abaixo.

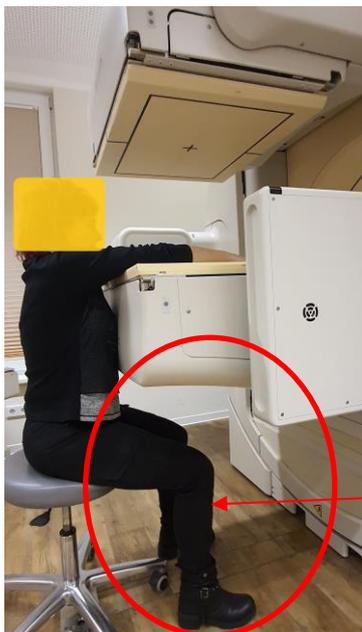
Figura 3. Evite posicionar os membros inferiores do paciente sob o detector abaixo do centro do gantry

Não posicione os membros inferiores do paciente sob o detector inferior

- **Não** posicionar os membros inferiores de um paciente diretamente sob o detector abaixo do centro do anel do gantry (consulte a Figura 3), por exemplo, durante a realização do procedimento de cabeça com as duas mãos apoiadas (DH) (esquerda/direita).
