**Aviso de Segurança em Campo**  
**Abbott Diagnóstico Molecular**

**Produto:** Alinity m System

**Número de Lista:** 08N53-002

19 de março de 2024

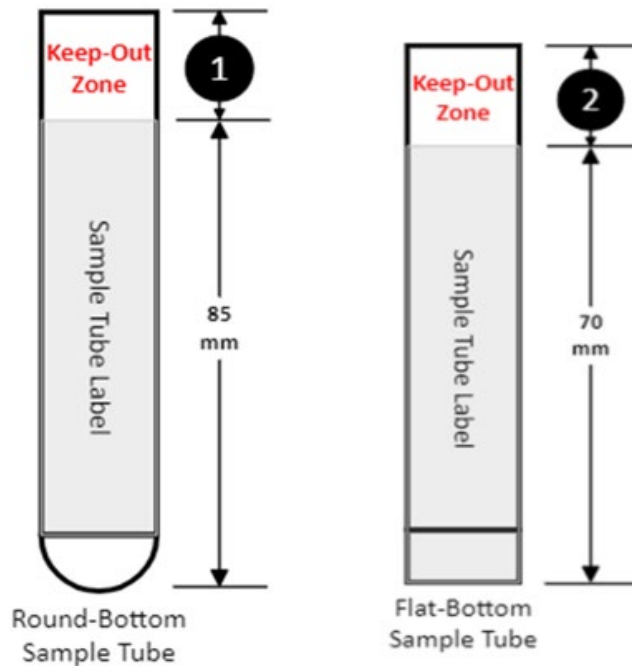
## Apêndice A

1. Esta área definida como ① é a zona branca para o tubo de amostra de fundo redondo. A zona branca é a área onde o rótulo do tubo de amostra não pode conter cores além de preto e branco, acima de no máximo 85 mm a partir do fundo do tubo.
2. A área definida como ② é a zona branca para o tubo de amostra de fundo plano. A zona branca é a área onde o rótulo do tubo de amostra não pode conter cores além de preto e branco, acima de no máximo 70 mm a partir do fundo do tubo.

Aliquote a amostra do tubo de amostra que está causando o erro para um tubo de amostra diferente, permitido pelas instruções de uso do ensaio, e certifique-se de observar os seguintes requisitos do rótulo do tubo de amostra:
