Maio de 2024

Assunto: Aviso de Segurança de Campo – Uso contínuo do software Modelo 2868 mais antigo em programadores Modelo 3120 ZOOM™ (Registro ANVISA: 10341350528) para suportar CRT-Ds e CDIs transvenosos até que restrições da cadeia de fornecimento em programadores mais novos¹ sejam resolvidas. Consulte o Apêndice A para obter os GTINs afetados (Referência de Ação de Campo da Boston Scientific: 92822246-FA)

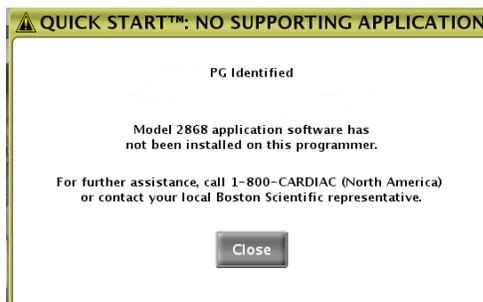
Se o Modelo 2868 desatualizado tiver sido removido do programador ZOOM Modelo 3120 e for tentada a interrogação de um desfibrilador TV, uma mensagem será exibida (Figura 2) para notificar o usuário de que o software foi desinstalado do programador. Para determinar se um programador possui o software 2868, selecione “About” [Sobre] na tela do programador e revise a lista de aplicativos de software instalados. Observe que o software 2868 é o único aplicativo desatualizado no programador 3120 ZOOM.

Figura 2. Mensagem exibida quando um desfibrilador TV Boston Scientific é interrogado por um programador 3120 ZOOM se o software 2868 for desinstalado.

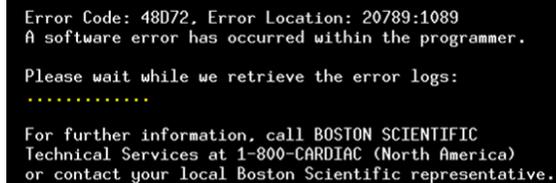
Se o Modelo 2868 v4.08 ou inferior estiver instalado, o usuário poderá não conseguir interrogar um desfibrilador TV devido a um episódio do *Signal Artifact Monitor* (SAM – Monitor de Artefato de Sinal). O SAM é um dos novos recursos do desfibrilador TV incluído no software aprimorado encontrado no programador 3300 LATITUDE. O SAM foi projetado para monitorar continuamente o eletrograma em busca de artefatos do sensor Respiratório/Ventilação por Minuto (MV). Se forem detectados artefatos ou as medições de impedância do eletrodo do vetor do sensor estiverem fora da faixa, o SAM troca o vetor ou desativa o sensor e um episódio de SAM é registrado.

Se um desfibrilador TV tiver um episódio SAM armazenado, o programador 3120 ZOOM apresentará o Registro de Erros e a mensagem de Parada na Figura 3, e o usuário precisará usar um programador 3300 LATITUDE para interrogar o desfibrilador. Esta mensagem de erro (Figura 3) é uma indicação de incompatibilidade de qualquer programador 3120 ZOOM com aquele desfibrilador TV específico. No entanto, o desfibrilador TV funcionará conforme pretendido com as configurações permanentemente programadas. Após desligar e ligar o programador, ele poderá ser usado para interrogar desfibriladores TV sem episódios SAM armazenados. Se o usuário tentar interrogar o mesmo desfibrilador TV com o programador 3120 ZOOM, o Registro de Erros e a mensagem de Parada serão exibidos novamente.

Figura 3. O Registro de Erros específico e a Mensagem de Parada no Programador 3120 ZOOM quando é tentada a interrogação do desfibrilador TV com um episódio SAM..

O registro de erros induzidos por episódios de SAM e o comportamento de parada podem ser evitados interrogando desfibriladores TV com um programador LATITUDE Modelo 3300 ou interrogando com um programador Modelo 3120 com o software Modelo 2868 v4.09 instalado.

- 1) Se não for possível interrogar um desfibrilador TV com um programador 3120 ZOOM, use um programador 3300 LATITUDE. Se este comportamento ocorrer, as operações STAT PACE [Estado de Estímulo], STAT SHOCK [Estado de Choque] e DIVERT THERAPY [Desviar Terapia] do programador⁴ não estarão disponíveis por meio de um programador 3120 ZOOM, portanto, estimulação/desfibrilação externa ou aplicação magnética (para desviar o choque) podem ser necessárias se um programador 3300 LATITUDE não estiver imediatamente disponível .
