**Aviso de Segurança URGENTE**  
**Registro Anvisa 10216710217 e 10216710194**

Conexões de terminais de sistemas MR na Unidade de Distribuição de Rede Geral (g-MDU) podem produzir um Evento Térmico

Maio de 2024

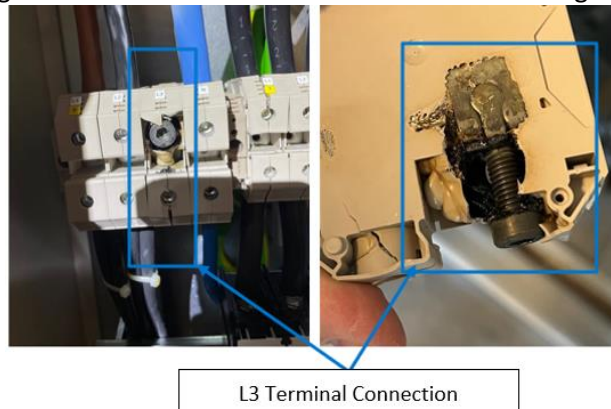
A Philips identificou um problema em que a conexão do terminal L3 g-MDU (Global Mains Distribution Unit) pode se soltar e gerar um ponto (veja a figura 1) capaz de causar alarme de fumaça/incêndio na sala técnica do hospital. O g-MDU, localizado na sala técnica, é o ponto de entrada único para o fornecimento de eletricidade hospitalar e distribui a energia para os vários armários e componentes do MR Scanner.

Figura 1. Ponto crucial na conexão do terminal do g-MDU

A Philips recebeu 5 (cinco) reclamações de conexões de terminais g-MDU queimadas e cheiro de fumaça/queimado na sala técnica associada ao problema. Não houve relato de ferimentos ou danos graves.

A Philips entrará em contato para agendar um horário para que um Engenheiro de Serviço de Campo (FSE) visite seu local para inspecionar as conexões g-MDU na sala técnica e aplicar o torque adequado à conexão, caso necessário. (referência FCO78100582). A Philips planeja começar a implementar as correções em julho de 2024.

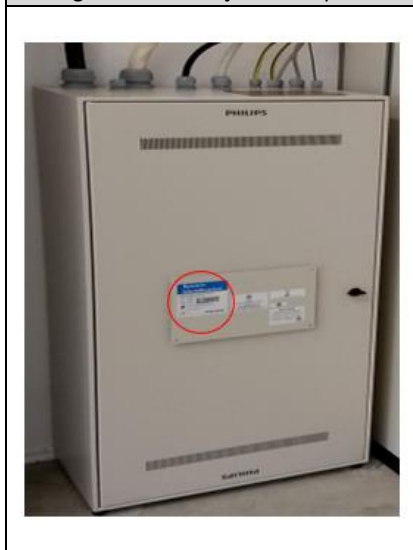
Figura 3. Localização da etiqueta

- Entre na sala técnica
- Localize a unidade de distribuição geral (gMDU)
- A etiqueta está localizada na porta frontal do gMDU (veja a figura 2)
