Assunto: URGENTE - AVISO DE SEGURANÇA DE CAMPO – INTEGRA – CUSA® Excel 23KHz Peça de mão reta - Referências: C2600*

Referência em causa: C2600

1. Informações sobre o Aviso de Segurança de Campo (FSN)	
Número de referência da FSN	FSN-2024-HHE-006
Nome do dispositivo	CUSA® Excel 23KHz Peça de mão reta
Código do Produto	C2600
Números de série	Todos os números de série <u>anteriores</u> a HAL23XXXXXXIE (distribuídos antes de 12/Dez/2023)

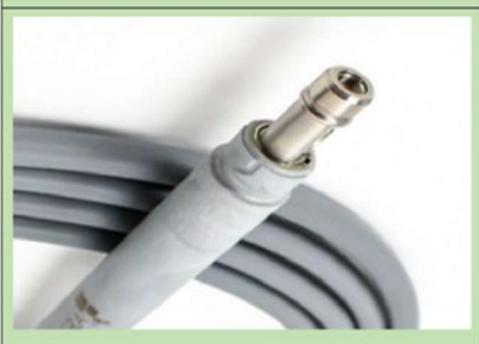
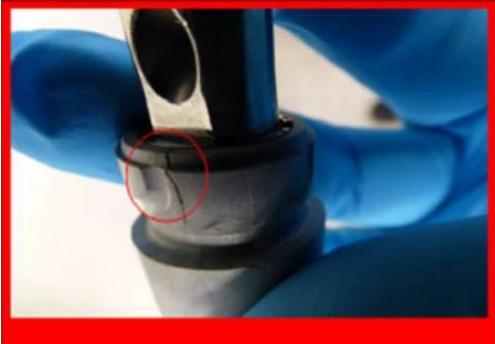
A decisão de realizar uma correção voluntária do produto baseou-se no seguinte: através de um processo interno investigação de reclamações de clientes, foi identificado que existe potencial para o CUSA Excel 23KHz Straight Carcaça da peça de mão quebrada. Para mitigar esse problema, os dispositivos serão retrabalhados através do nosso serviço e processo de reparo para as unidades fabricadas antes de novembro de 2023.

Nota: este defeito potencial não existe em nenhuma peça de mão produzida e fabricada após novembro de 2023. Uma carcaça de substituição foi introduzida em novembro de 2023 para evitar possíveis rachaduras. Tudo novo as peças fabricadas depois de novembro de 2023 não têm potencial para rachar a carcaça. Esses dispositivos começou a ser distribuído em 14/Dez/2023.

Figura 1: Exemplo de carcaça rachada	
Parte Boa	Parte Ruim
Falha relatada não aplicável, carcaça C2600	Falha relatada: carcaça rachadura/rachada, danificada, carcaça C2600

2. A carcaça rachada da peça de mão pode ser detectado visualmente pela equipe clínica durante inspeções antes ou após a cirurgia. Se for observada uma rachadura, remova a peça de mão e devolva-a para substituição gratuita da carcaça.

3. Se não for observada nenhuma rachadura,
 a. Independentemente do status do contrato de serviço, a carcaça será substituída gratuitamente durante o próximo serviço.
 b. ****Observe que, de acordo com nossas IFU padrão, a frequência de serviço recomendada deve ser realizada a cada 50 horas de uso ou 100 procedimentos, o que ocorrer primeiro**.**
