05 de Junho de 2024

AVISO DE SEGURANÇA URGENTE

Dako CoverStainer, CS10030

Dako CoverStainer Certified Pre-Owned, CS10040

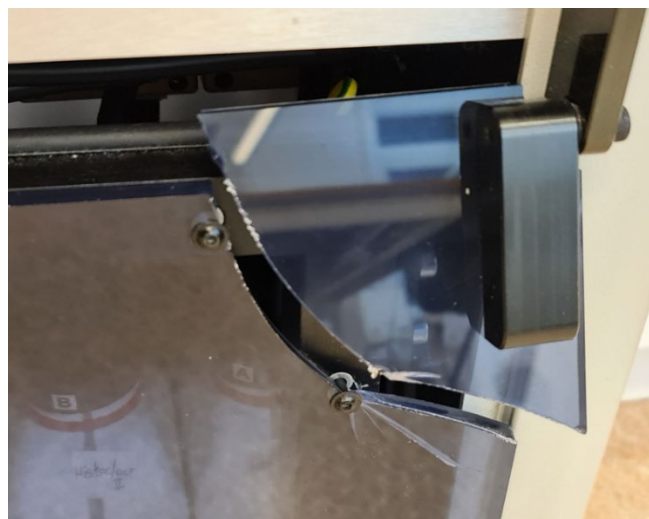
Constatamos que o conjunto que suporta o peso da porta dianteira inferior em alguns casos pode fazer com que o vidro plexiglass se parta nos cantos superior esquerdo ou superior direito.

O vidro plexiglass danificado na porta dianteira inferior pode representar um perigo para os utilizadores com potencial para causar ferimentos ou debilitações temporários que exijam uma intervenção médica profissional.

1. Confirme que recebeu estas informações assinando e devolvendo o formulário de confirmação em anexo.
2. Monitorize o seu dispositivo e contacte o serviço de assistência caso detete um problema com o vidro plexiglass na porta dianteira inferior.
 - Caso o vidro plexiglass da porta dianteira inferior esteja partido, interrompa imediatamente o funcionamento do instrumento.
 - Não remova a porta dianteira inferior e não utilize o instrumento sem a tampa.

A Agilent está atualmente a melhorar o design do conjunto para corrigir o problema. Assim que o novo design estiver disponível, o serviço de assistência da Agilent irá atualizar o seu dispositivo na próxima visita de assistência.
