Informações urgentes sobre segurança

Jena, 22.04.2024

Re: É necessário substituir o anel O-ring da MultiCut Blade 400 e da MultiCut Blade 350

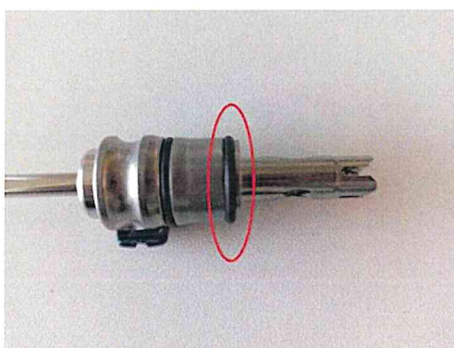
Figura 1

É necessário um vácuo para a sucção das lâminas. Para esse fim, as lâminas devem ser vedadas na peça de mão. A vedação é obtida com o uso de um O-ring (Figura 1). Essa vedação não é suficiente em determinadas circunstâncias. Isso se deve à carga mecânica sobre a lâmina causada pelo uso simultâneo de um endoscópio. Isso age seletivamente sobre a lâmina e pode causar um efeito mecânico. Nesses casos, o vácuo cai e o poder de sucção diminui.

O O-ring está localizado na parte da lâmina que está presa à peça de mão:

O anel O-ring responsável pela vedação (2 mm) deve ser substituído por outro (2,2 mm). Isso pode ser feito com muita facilidade pelo usuário ou distribuidor, não é necessário um técnico. Instruções detalhadas podem ser encontradas abaixo.
