**AVISO URGENTE DE SEGURANÇA NO CAMPO - Aviso Consultivo**

Componentes Tibiais / Unidades de Componentes de Articulação Modular, Endo-Model - M  
Modular Knee Prosthesis System

Componentes tibiais, Sistema de Prótese de Joelho Endo-Model SL Rotacional e com Articulação

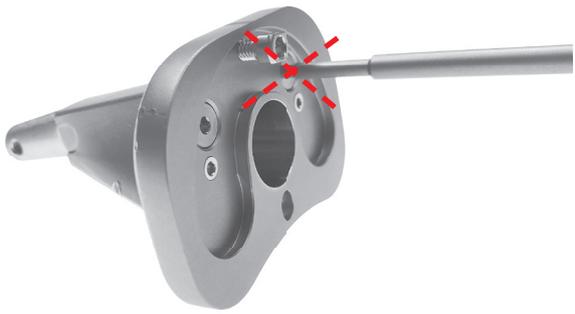
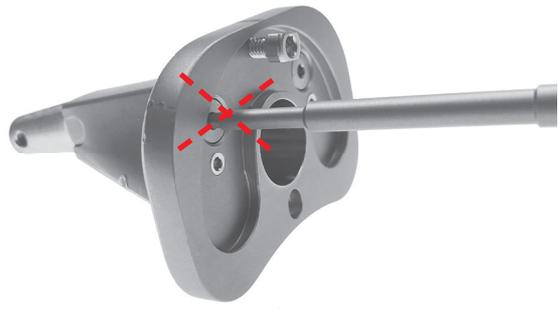
| Endo-Model SL | |

Se um espaçador proximal tibial Tilastan for usado e um ou ambos os parafusos do componente tibial modular não puderem ser afrouxados, a seguinte técnica cirúrgica modificada deverá ser realizada:

| Endo-Model SL | |
|--|--|
| = remoção do parafuso impossível? | |

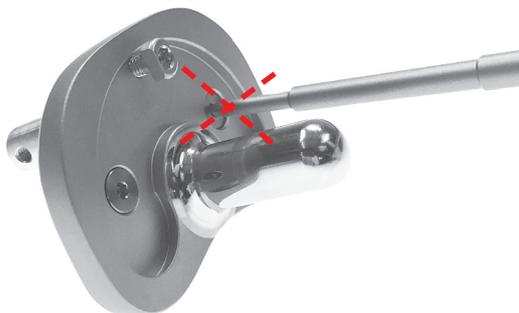
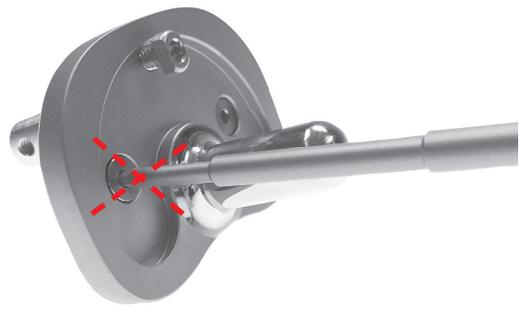
| Endo-Model – M | |

Se um espaçador ou segmento proximal tibial Tilastan for usado e um ou ambos os parafusos do componente tibial modular não puderem ser afrouxados, a seguinte técnica cirúrgica modificada deverá ser realizada:

| Endo-Model – M | |
|--|--|
| = remoção do parafuso impossível? | |
