## URGENTE: CORREÇÃO DE DISPOSITIVOS MÉDICOS

### Aplicativo StealthStation™ S8 versão 1.3.0 e 1.3.2 (Número de Peça do Software 9735762)

Aplicativo de Software StealthStation™ S8 - Informações de Orientação de Navegação  
Exibidas Incorretamente e Mensagem pop-up Ausente

FA1442

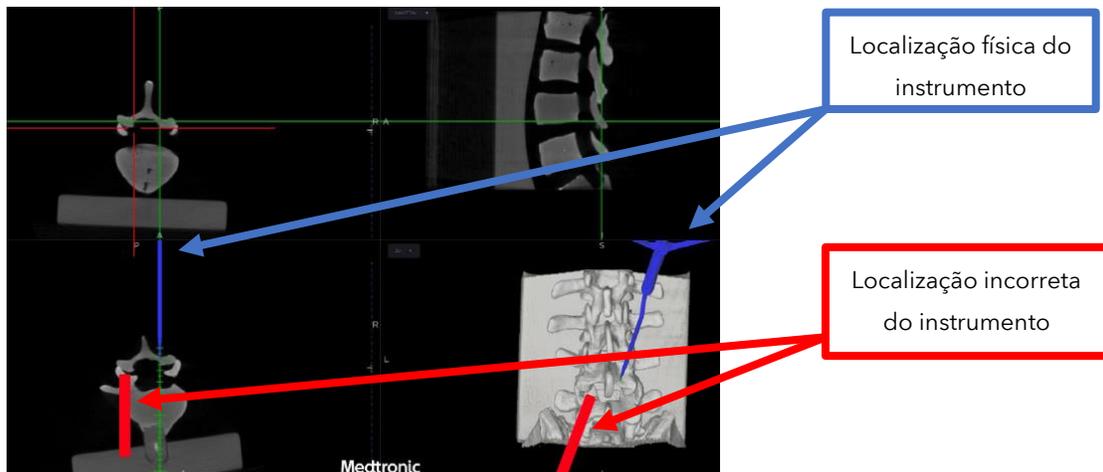
Figura 1. Anomalia de Orientação de Navegação

Quando as imagens radiográficas de orientação lateral são tiradas usando um arco em C Ziehm Vision FD Vario 3D habilitado para navegação, as informações de orientação de navegação aparecem invertidas quando exibidas pelo sistema StealthStation™ S8.

- As informações de navegação são exibidas com uma rotação de 180 graus em torno do eixo superior/inferior (S/I) com o eixo esquerdo/direito (L/R) e o eixo anterior/posterior (A/P) aparecendo como imagens espelhadas.
- A orientação da imagem do exame e os rótulos de indicação relacionados nos exames permanecem corretos.
- Observe que essa anomalia afeta apenas os sistemas StealthStation™ S8 onde o Kit de Interface de Arco em C Ziehm Vision FD Vario 3D, 9734486, instalado e calibrado em um sistema Ziehm FD na orientação lateral; outras configurações de orientações não são afetadas.

Consulte a **Figura 1** para obter o exemplo da Anomalia de Orientação de Navegação. O instrumento e a linha azuis representam a localização física do instrumento, os segmentos vermelhos representam a orientação de navegação incorreta com as imagens laterais do arco cirúrgico Ziehm Vision FD Vario 3D.

**Recomendação da Medtronic:** Não use a configuração de orientação lateral no arco cirúrgico Ziehm Vision FD Vario 3D, se estiver usando o StealthStation™ S8 com a versão de software 1.3 ou 1.3.2.

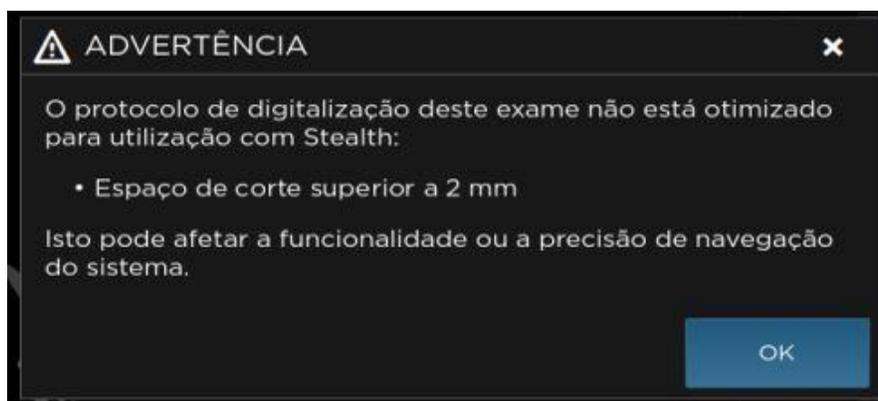
Figura 2. Mensagem pop-up

Ao usar imagens de TC + Fluoroscopia com uma espessura de espaçamento entre fatias maior que 2 mm, o sistema não exibe uma mensagem pop-up indicando que o espaçamento entre fatias não é o ideal. A navegação permanece precisa nesta situação.

Consulte a **Figura 2** para obter a mensagem pop-up que deve ser exibida para imagens de TC + Fluoroscopia quando a espessura do espaçamento entre fatias de imagem for maior que 2 mm.

**Recomendação da Medtronic:** Os usuários devem aderir aos protocolos de imagem da Medtronic (protocolo Spine B, *protocolos de imagem para procedimentos navegados*, número do documento 9732379), para garantir que as imagens utilizadas para um procedimento de coluna StealthStation™ S8 atendam aos requisitos de varredura.
