Aviso de Segurança URGENTE
Registro ANVISA 10216710345

Azurion 7M20 com suporte FlexArm

O movimento motorizado longitudinal pode não funcionar de forma adequada

06-Agosto-2024

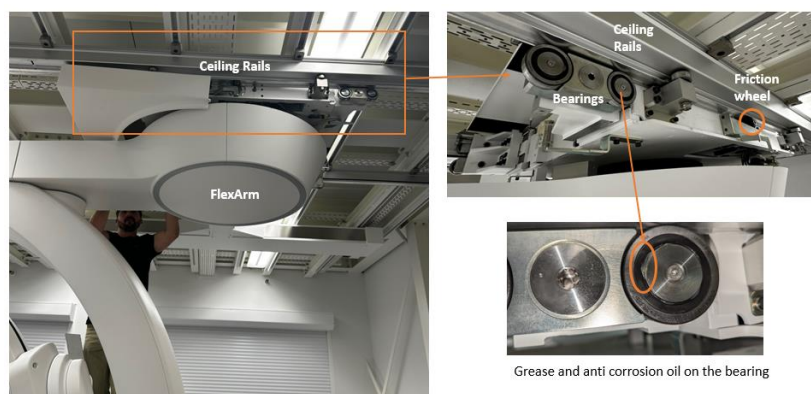
Figura 2. Visão geral dos elementos do suporte FlexArm e identificação do problema

A Philips identificou que o movimento longitudinal motorizado do suporte FlexArm pode ser inconsistente, desprovido de suavidade e, eventualmente, pode acabar indisponível. Este problema ocorre devido ao vazamento de graxa e/ou óleo anticorrosivo aplicado nos rolamentos, motivo pelo qual a lubrificação no trilho do teto pode ser excessiva, visando assim reduzir o atrito entre os trilhos e a roda de fricção (consulte a Figura 2).

- d. Como parte do ciclo de manutenção preventiva, a Philips limpará os trilhos, a roda de fricção e os rolamentos conforme indicado na Atualização de Manutenção Preventiva, anexa ao Apêndice A.

A Philips substituirá gratuitamente os rolamentos longitudinais dos sistemas Azurion 7M20 com suporte FlexArm afetados por rolamentos longitudinais reprojatados.

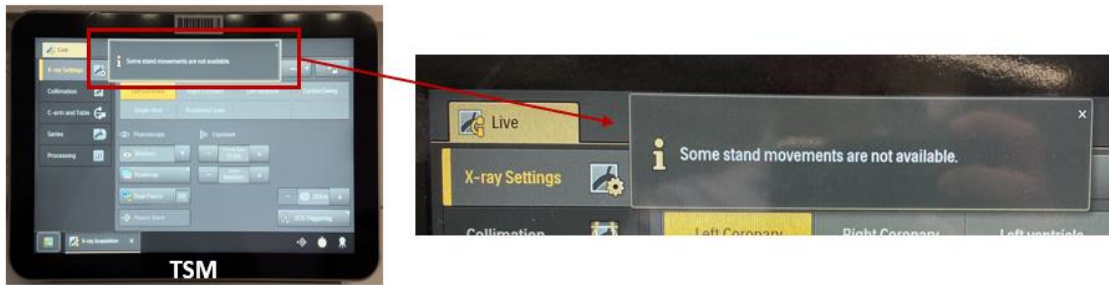
- a) No módulo de tela sensível ao toque (TSM) - Mensagem exibida:

"Alguns movimentos do suporte não estão disponíveis"

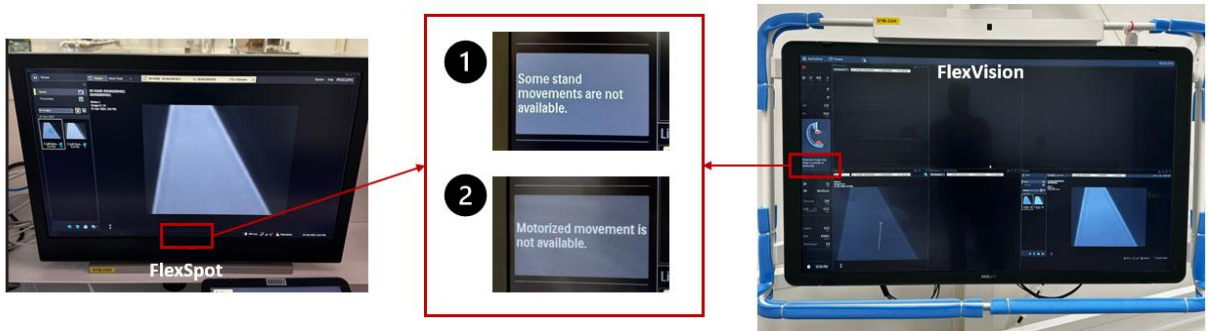
b) Nos monitores FlexSpot e FlexVision - Mensagens exibidas:

1. "Alguns movimentos do suporte não estão disponíveis" - imediatamente seguido pela mensagem
2. "O movimento motorizado não está disponível"
