Aviso de Segurança URGENTE
Registro ANVISA 10216710384

Depósito de aerossol nebulizado no sensor
de fluxo de modelos Trilogy Evo, Trilogy
Evo O2, sensor de fluxo de deposição
Trilogy EV300

23-SET-2024

Referência: Sensor de fluxo com depósito de aerossol nebulizado de modelos Trilogy Evo, Trilogy Evo O2 e Trilogy EV300 2024-CC-SRC-013

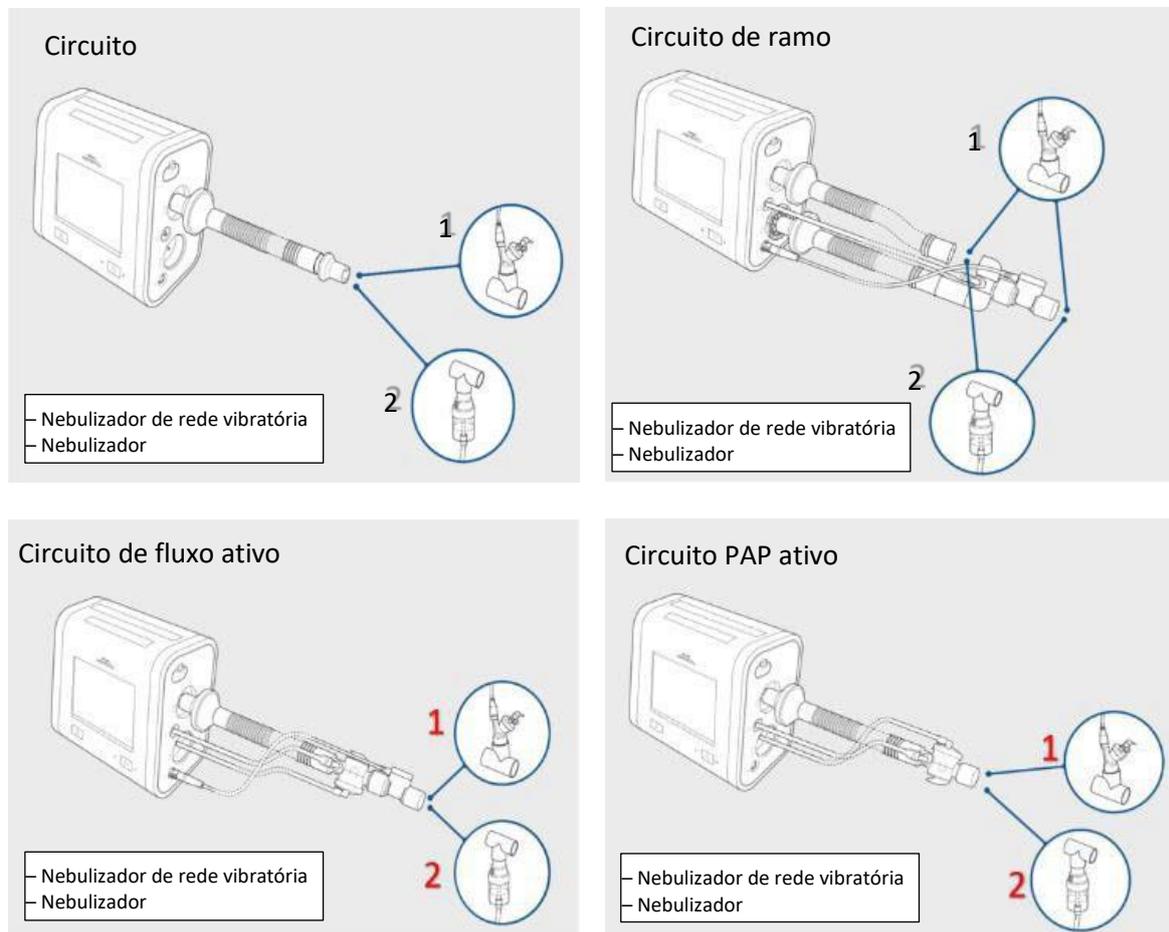
- Quando o nebulizador em linha é usado com circuitos passivos para volumes correntes maiores ou iguais a 700 mL, ou
- Quando o nebulizador em linha é colocado no lado seco do umidificador aquecido, ou
- Quando o nebulizador em linha é colocado na “porta inspiratória (para o paciente)” (saída do dispositivo), ou
- Quando o nebulizador em linha é colocado em um local *diferente dos* identificados nas imagens da Seção 4

- O circuito deve ser configurado conforme ilustrado nas imagens na **Figura 1** abaixo.
- Em caso de prescrições que necessitam de volumes correntes superiores a 700 mL com um circuito passivo, faça a transferência do paciente para um circuito alternativo (PAP Ativo, Fluxo Ativo ou Ramo Duplo). Figura 1: colocação aceitável do nebulizador em linha.

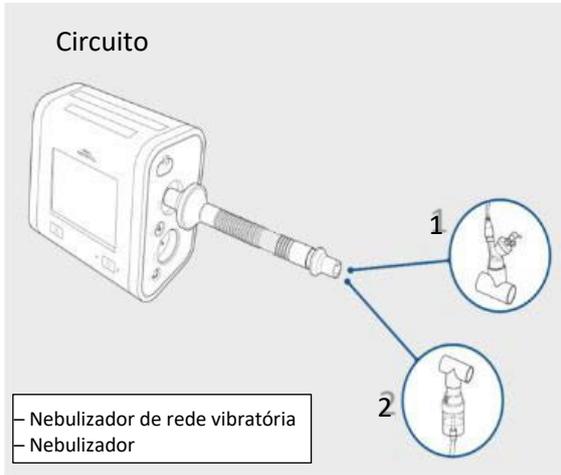
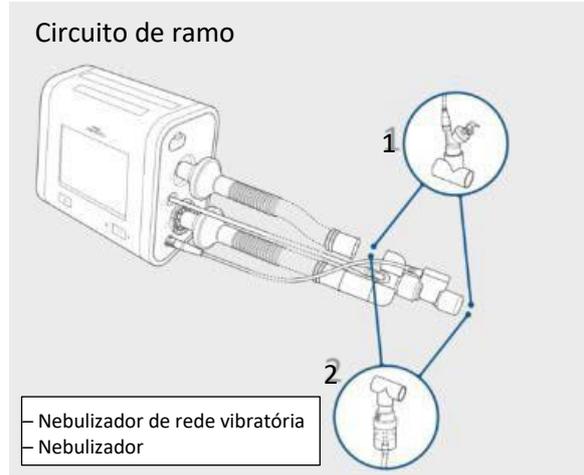
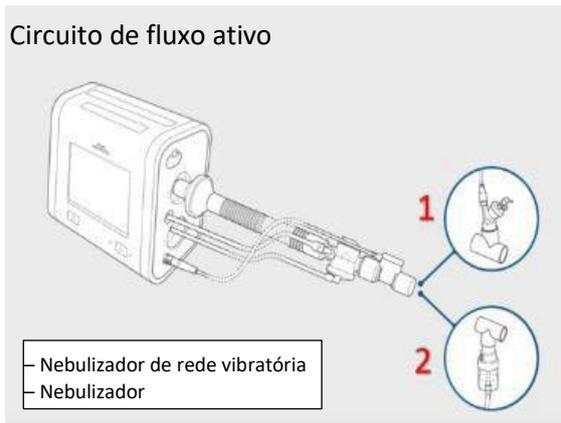
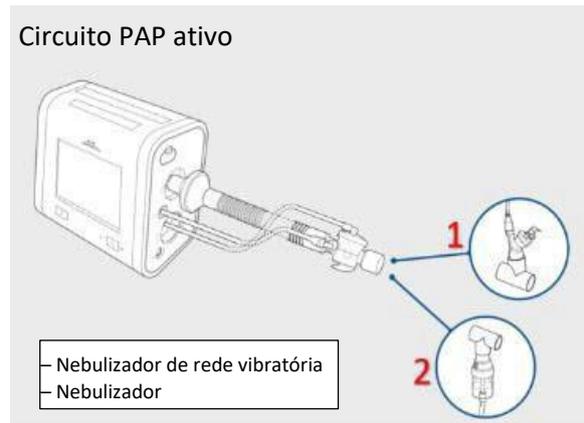
Configurações apropriadas do circuito para uso com nebulizadores em linha

Se estiver usando tratamentos com nebulizador em linha, certifique-se de que o circuito esteja configurado de acordo com as imagens abaixo.
