Aviso de Segurança de Campo
Registro Anvisa 10216710217, 10216719023

Sistemas de RM com versões de software R11.1 e R12.1
Erros de alinhamento de referência cruzada do MobiView

13-maio-2025

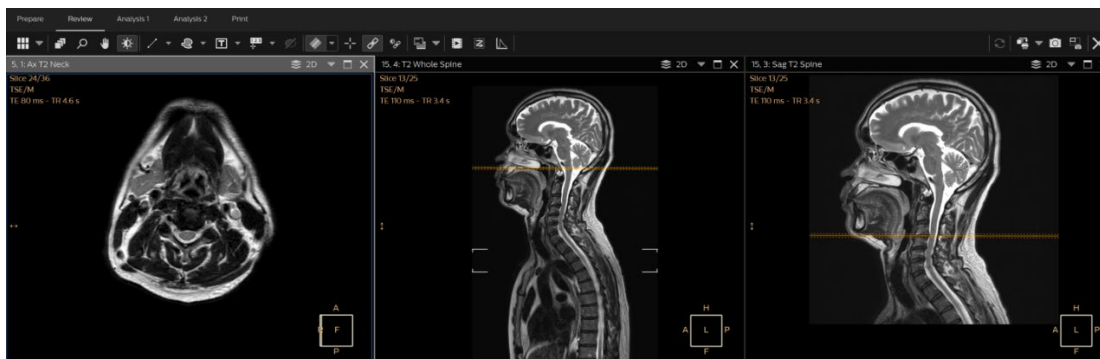
A. A linha e/ou caixa de referência cruzada podem ser mostradas em um local incorreto quando exibidas em uma imagem gerada pelo MobiView (veja exemplos nas Figuras 1 e 2).

Figura 1. A linha de referência cruzada da imagem axial (à esquerda) está no local incorreto na imagem gerada pelo MobiView (no centro). A localização correta é mostrada na imagem da fonte sagital não fundida (à direita).

Existe a possibilidade de diagnóstico incorreto se as informações de referência cruzada das imagens geradas pelo MobiView forem mostradas em um local incorreto.

- Você pode continuar usando seu(s) sistema(s) de acordo com o uso pretendido.
 - A. Para evitar o possível problema de uma linha de referência cruzada incorreta nas imagens geradas pelo MobiView, use o mesmo tamanho de voxel e campo de visão nas digitalizações em todas as estações.
 - B. Não use a funcionalidade de linha de referência cruzada no modo de caixa, no modo de todas as fatias ou no modo 3D. Use a funcionalidade de linha de referência cruzada no modo de fatia única.
- Distribua este aviso a todos os usuários deste dispositivo para que eles estejam cientes dos problemas e dos perigos/danos associados.

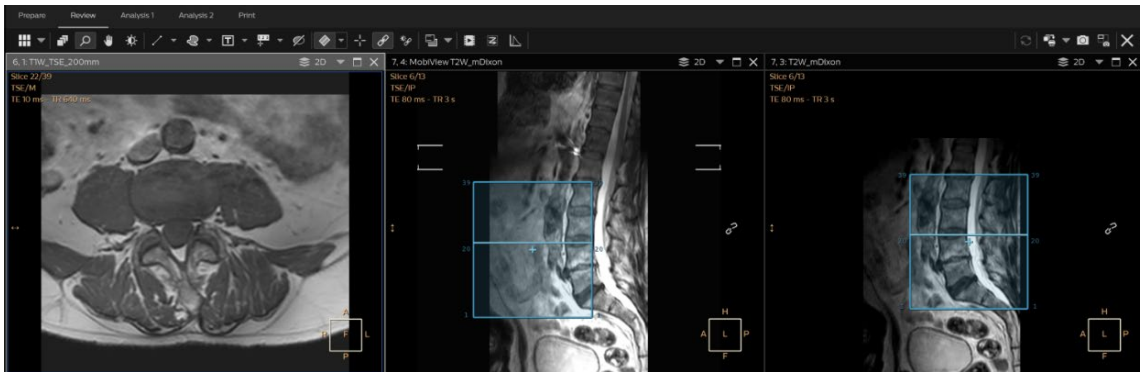
Figura 2. A caixa de referência cruzada da imagem axial (à esquerda) está no local incorreto na imagem gerada pelo MobiView (no centro). A posição da fatia na caixa está correta, enquanto

a posição fora do centro no modo caixa está incorreta. A localização correta é mostrada na imagem da fonte sagital não fundida (à direita).

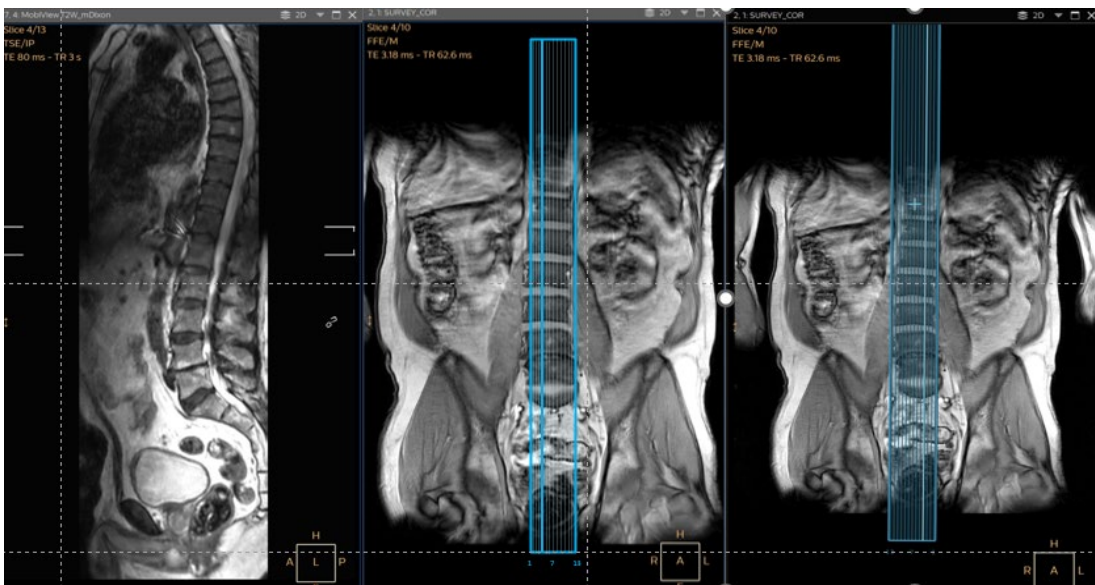
- B. A caixa de referência cruzada de uma imagem gerada pelo MobiView pode ser mostrada em um local incorreto quando espelhada em outra imagem (veja os exemplos nas Figuras 3 e 4) se:
- as imagens do MobiView forem adquiridas com a ordem de digitalização de fatia invertida (ou seja, as configurações de exibição da imagem são personalizadas), ou
 - estiverem exibindo a caixa de referência cruzada de uma série mesclada gerada pelo MobiView (estações axiais), ou
 - estiverem exibindo a caixa de referência cruzada de reformatações multiplanares geradas a partir de dados de várias pilhas.

Figura 3. A caixa de referência cruzada de uma imagem gerada pelo MobiView com a ordem de digitalização de fatia invertida (à esquerda) é espelhada em outra imagem (no centro). A posição da caixa está correta, enquanto a posição da fatia e a numeração da fatia estão incorretas. O local correto é mostrado para uma imagem gerada pelo MobiView com a ordem de digitalização de fatia padrão (à direita).

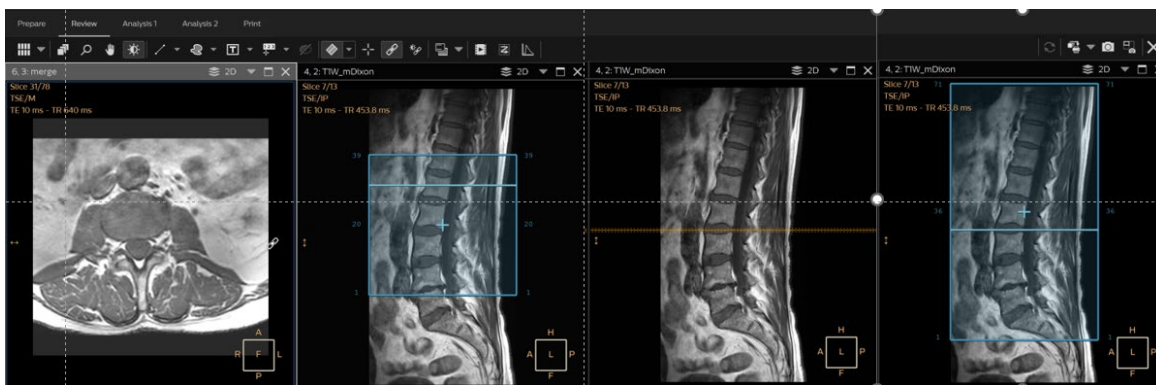
Figura 4. A caixa de referência cruzada de uma série mesclada axial gerada pelo MobiView (à esquerda) é exibida com tamanho e localização incorretos em outra digitalização (no centro à esquerda). A linha de referência cruzada da mesma série mesclada axial gerada pelo MobiView está no local correto (no centro à direita). O tamanho e a localização corretos da caixa são mostrados para uma série axial fundida gerada pelo MobiView (à direita).
