Assunto: Notificação de Segurança de Campo – Comportamentos não intencionais observados com o software Modelo 3869 v2.04 (lançado na Austrália e Nova Zelândia) projetado para detectar impedância de bateria alta e evitar o início do Modo de Segurança em dispositivos ACCOLADE™™ (Nº de Registro ANVISA: 10341350953, 10341350824, 10341350823 e 10341350822), que inclui marcapassos marcapassos ACCOLADE, PROPONENT™, ESSENTIO™ e ALTRUA™ 2 de câmara dupla (DR) de longevidade padrão (SL - *standard life*) e DR de longevidade estendida (EL - *extended life*); e de marcapassos de ressincronização cardíaca (CRT-P - *Cardiac Resynchronization Therapy Pacemakers*) VISIONIST™ e VALITUDE™. (Referência de Ação de Campo da Boston Scientific: 97125289F-FA).

Atualização de software Modelo 3869 v2.04

Atualização de FSN: Software projetado para evitar o início do Modo de Segurança em um ambiente ambulatorio devido a um estado de impedância de bateria alta em Marca-passos ACCOLADE™ e CRT-P

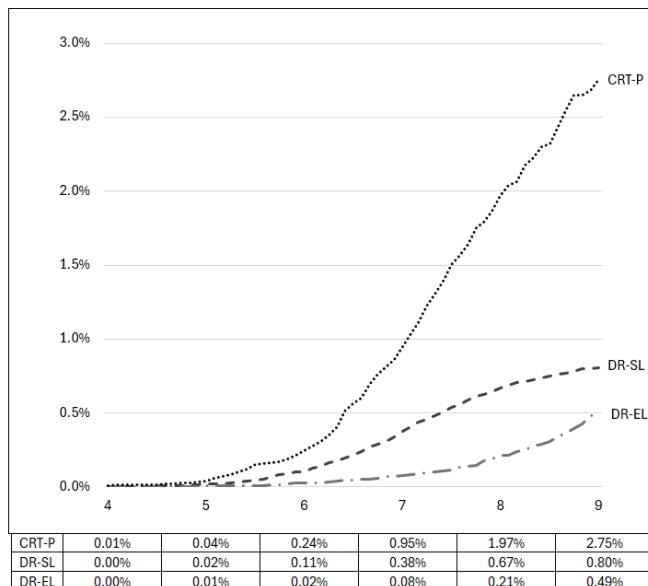
O pior dano ao paciente já relatado foi de perda de estimulação cardíaca, resultando em lesão grave ou desfecho com risco de morte. Houve duas (2) mortes em pacientes dependentes de marcapasso após início do Modo de Segurança em um ambiente ambulatorial e nenhuma morte adicional foi relatada. Detalhes sobre as subpopulações ACCOLADE e taxa de ocorrência ao longo da vida para cada tipo de dispositivo são relatados na Tabela 2. As taxas de ocorrência para diversos tipos de dispositivo são relatadas na Figura 1 e 2.

Figura 1 Taxas de ocorrência para Modo de Segurança induzido por alta impedância de bateria na população consultiva de Dezembro de 2024

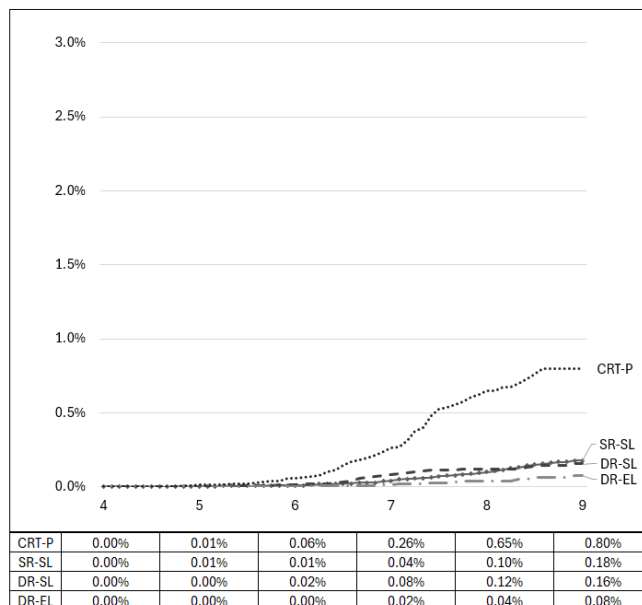
* A taxa de DR-EL é projetada com base na experiência de CRT-P, que usa a mesma bateria EL

Figura 2 Taxas de ocorrência para Modo de Segurança induzido por alta impedância de bateria nos dispositivos restantes
