URGENTE: RECOLHIMENTO DE DISPOSITIVO MÉDICO

Pinças THUNDERBEAT™

Data: 05 de Janeiro de 2026

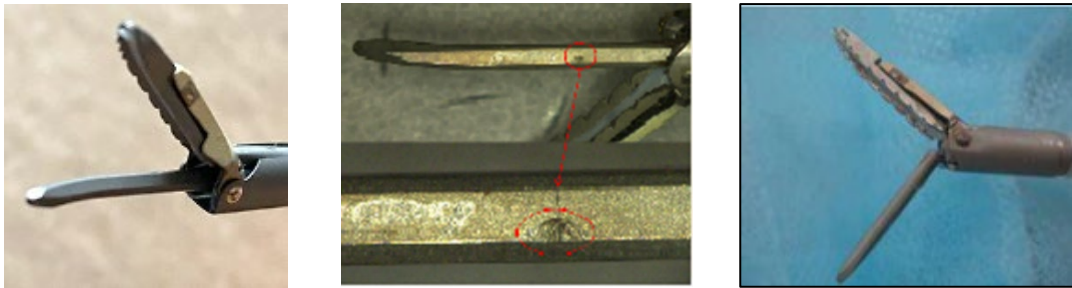
- **Danos ou quebra da ponta da sonda** – Casos em que as pontas das sondas dos Produtos foram danificadas ou quebradas durante o uso (veja o exemplo na Figura 1).

Investigações da Olympus demonstraram que esses problemas podem ocorrer quando as Instruções de Uso não são seguidas durante o procedimento, especificamente, ao pegar pedaços muito grandes de tecido, entrar em contato com metal durante a ativação e realizar a ativação sem tecido entre as garras.

Figura 1. Exemplo de sonda THUNDERBEAT™ de acordo com as especificações (esquerda), sonda trincada (centro) e sonda fraturada (direita)

Uma ponta de sonda quebrada ou uma almofada de tecido danificada podem causar danos ao paciente. Dentre eles, o mais comum é a presença de um corpo estranho no paciente devido ao dano e desprendimento da ponta da sonda e/ou da almofada de tecido durante o uso. Essa ocorrência pode ocasionar um tempo cirúrgico prolongado, necessidade de exames de imagem ou um procedimento cirúrgico adicional para localizar e remover o fragmento quebrado do dispositivo. Em raras circunstâncias, podem ocorrer danos aos tecidos devido às bordas afiadas expostas no dispositivo quando a

1. Examine seu estoque em busca dos modelos de Produtos afetados, conforme listado na página 1 desta Carta de Notificação.
2. **Interrompa imediatamente o uso de todos os dispositivos afetados e coloque os produtos em quarentena.**
3. Entre em contato com o nosso time de Qualidade através de qualidade.brasil@olympus.com, para obter uma Autorização de Devolução de Material. A Olympus emitirá um crédito para a sua instalação após a devolução do seu produto afetado.
4. A Olympus solicita que você confirme o recebimento desta carta através do preenchimento do formulário resposta abaixo e encaminhamento da resposta ao e-mail qualidade.brasil@olympus.com
5. Se você tiver distribuído os Produtos, identifique os seus clientes e encaminhe este aviso a eles imediatamente.

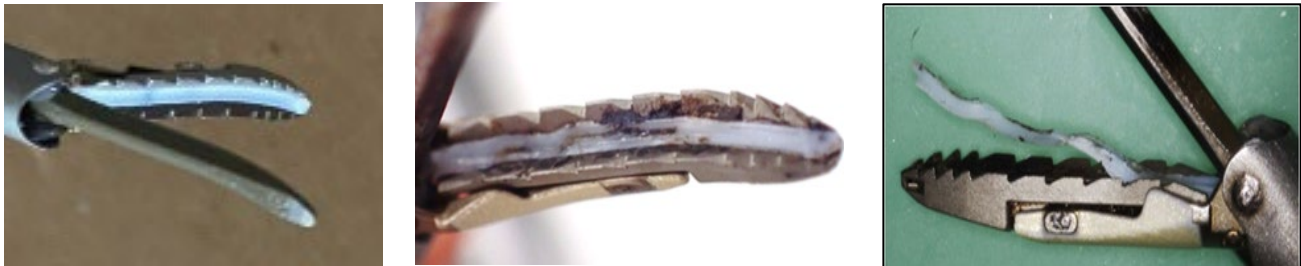
- **Problemas com a almofada de tecido** – Relatos de danos ou separação da almofada de tecido dos instrumentos (veja o exemplo na Figura 2).

Figura 2. Exemplo da sonda THUNDERBEAT™ de acordo com as especificações (esquerda), deformação da almofada de tecido (centro), separação da almofada de tecido (direita)

ponta da sonda quebra ou se danifica. Além disso, pode ocorrer hemorragia se a almofada de tecido falhar ou a sonda quebrar, causando uma vedação inadequada. Eventos de hemorragia pós-operatória podem, em raras circunstâncias, resultar em lesões com risco de vida, resultando em óbito do paciente.
