Aviso de Segurança de Campo URGENTE

Sistemas Philips Incisive CT e CT 5300

Potencial para varredura incompleta devido à conexão instável dentro do sensor flutuante

Novembro 2025

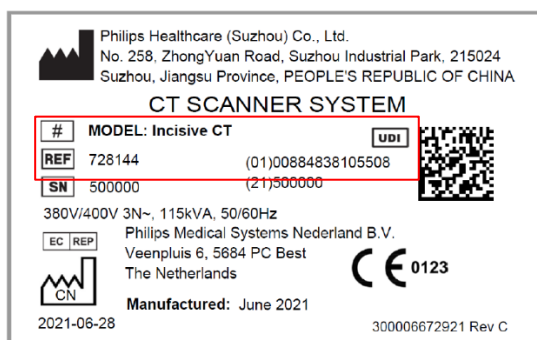
Figura 1. Identificação do sistema

Os modelos de tomógrafos da Philips listados na Tabela 1 equipados com uma cama bariátrica são afetados. Para localizar o modelo do sistema e o número de referência no seu sistema de tomografia, consulte a etiqueta do sistema, conforme mostrado na Figura 1. A etiqueta do sistema pode ser encontrada na parte traseira do gantry, no canto inferior esquerdo.
