# AÇÃO DE CAMPO DE DISPOSITIVO MÉDICO

Foco Cirúrgico Chromophare

06 de março de 2026

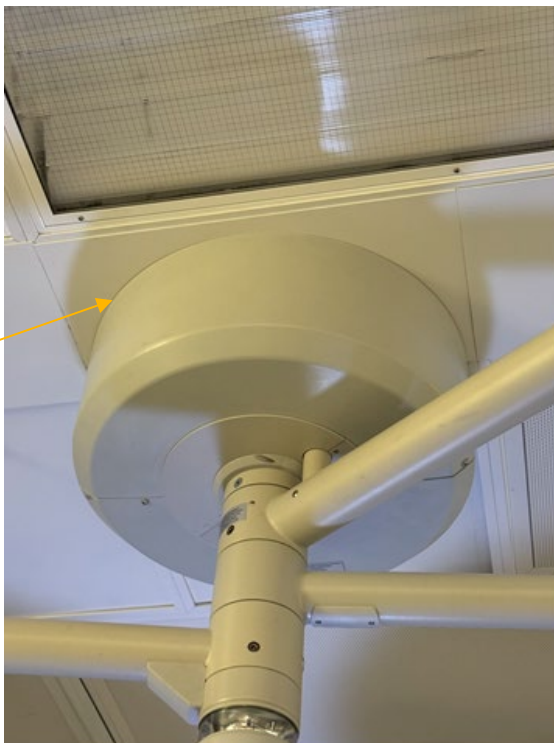
**Imagem 2:** Exemplo de uma cobertura de teto que está alinhada com o teto

- Se for observada uma lacuna, pare o uso e informe ao Serviço imediatamente no [pmsbrazil@stryker.com](mailto:pmsbrazil@stryker.com). Por favor, veja a Imagem 3 abaixo como exemplo.
- Se não houver nenhuma lacuna, o produto pode continuar sendo usado conforme as instruções de uso. Por favor, veja a Imagem 2 abaixo como exemplo.

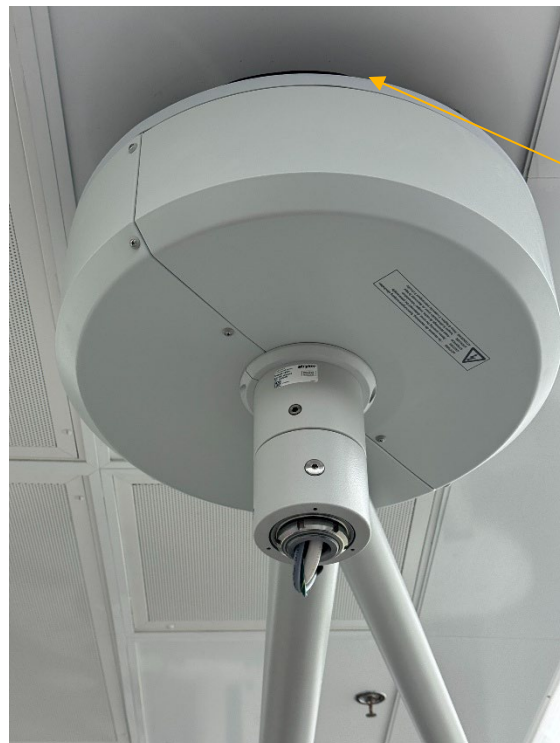
**Motivo para a Ação de Campo** Stryker descobriu que certos lotes do anel do beiral podem não suportar adequadamente o peso da cobertura do teto. Como resultado, a tampa pode deslocar ou deslizar pelo tubo do teto. O movimento da cobertura do teto pode expor a área acima do teto, o que pode permitir que partículas, como poeira, detritos, resíduos ou outros contaminantes, entrem no campo estéril.

**Imagem 3:** Exemplo de uma cobertura de teto que não está alinhada com o teto
