Aviso de segurança de campo URGENTE

Sistemas Philips Allura Xper, Allura CV20, Allura Centron e MultiDiagnost-Eleva

O botão do disparador manual pode não ser totalmente liberado, podendo levar à perda da funcionalidade de imagem ou exposição não intencional à radiação e injeção adicional de contraste

28-maio-2026

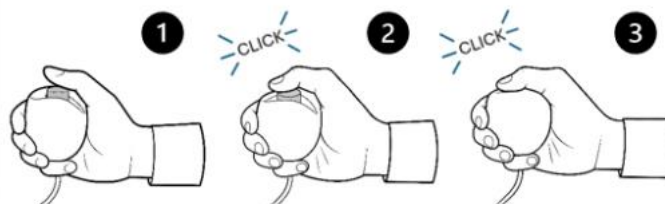
Figura 1 – Posições do disparador manual de exposição.

A Philips observou ocorrências em que o botão do disparador manual, usado para ativar a exposição a partir da sala de controle, não foi totalmente liberado após ser pressionado devido à resistência mecânica dentro do mecanismo do botão.

O disparador manual possui três posições mecânicas (veja a Figura 1 abaixo):

- 1) Neutro – o botão não é pressionado.
- 2) Preparar – o botão é parcialmente pressionado (primeiro ponto de atuação), durante o qual o sistema entra em uma fase de preparação para a imagem de exposição. Durante essa fase, a funcionalidade de imagem não está disponível.
- 3) Exposição – o botão é totalmente pressionado (segundo ponto de atuação), ativa a imagem de exposição.

Se o botão, ao ser liberado, retorna apenas à posição Preparar, o sistema permanece no estado de-preparo de exposição, e a funcionalidade de imagem é desativada. Nenhuma mensagem do sistema é exibida para indicar essa situação.

Se o botão, ao ser liberado, não retornar e permanecer na posição Exposição, a aquisição de imagem por raios-X de exposição continua até que o sistema complete a aquisição programada (por exemplo, a conclusão de uma varredura rotacional) ou até que o botão seja liberado manualmente (por exemplo, puxando, tocando ou pressionando repetidamente o botão).

A Philips substituirá o disparador manual por um novo design em todos os sistemas afetados. A Philips iniciará a substituição de disparadores manuais no terceiro trimestre de 2026 para os sistemas Allura e até o quarto trimestre de 2026 para os sistemas MD-Eleva. Seu representante local da Philips entrará em contato para agendar uma visita para realizar essa atividade no seu sistema assim que estiver disponível.
