**Aviso de segurança de campo URGENTE**  
**Registro ANVISA 10216710153 e 10216710345**

**Sistemas Azurion e Allura da Philips**

Possível perda de funcionalidade de imagem (Allura/Azurion), perda de movimento motorizado (Allura) ou perda de dados (Allura) devido ao envelhecimento dos discos rígidos

07-maio-2026

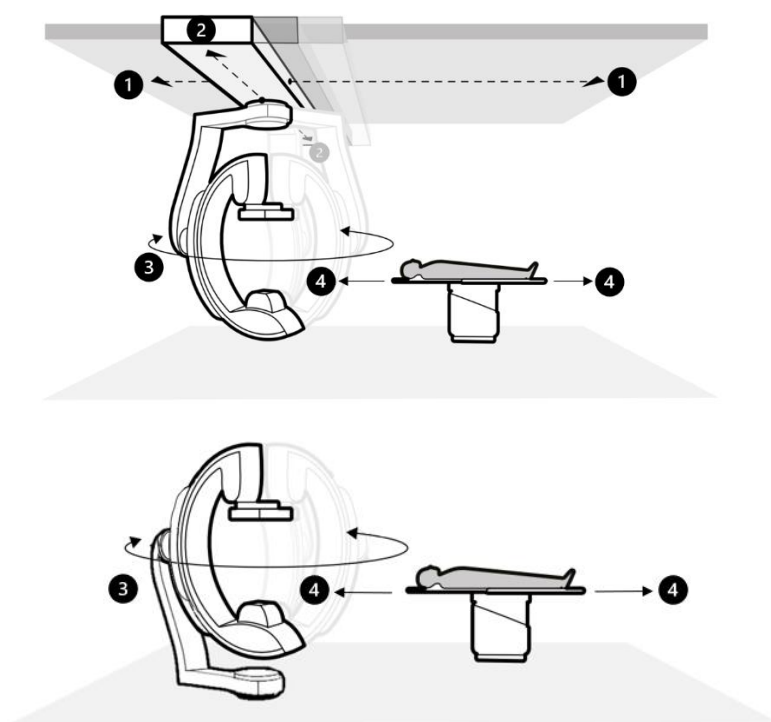
Figura 1 – Movimentos manuais do sistema montado no teto (superior) e do sistema montado no chão (inferior)

- Encaminhe este aviso de segurança de campo urgente a todos os usuários do sistema para que estejam cientes do problema e para que sigam as instruções abaixo.
- Caso os movimentos motorizados não estejam disponíveis, o suporte pode ser reposicionado manualmente usando as alças e os controles de freio localizados em ambos os lados do suporte. Para sistemas montados no teto, os movimentos manuais longitudinais (1), transversais (2) e rotacionais (3) do suporte permanecem disponíveis. Obs: os movimentos transversais (2) do suporte estão disponíveis apenas para sistemas montados no teto com a opção FlexMove. Para sistemas montados no chão, apenas os movimentos rotacionais (3) do suporte permanecem disponíveis. A posição longitudinal da mesa (4) pode ser ajustada manualmente quando a mesa não está inclinada (veja a Figura 1 abaixo).

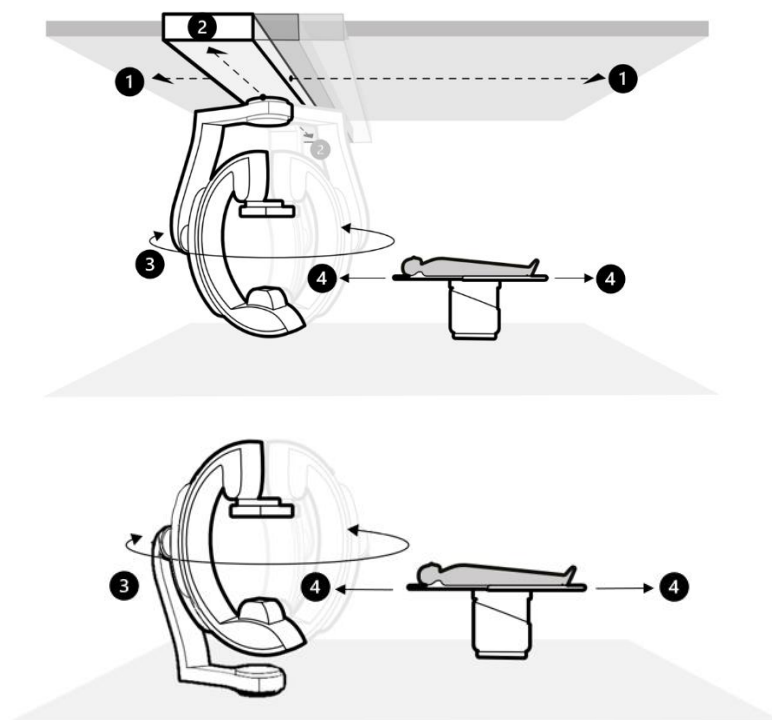
*Figura 1 – Movimentos manuais do sistema montado no teto (superior) e do sistema montado no chão (inferior)*

- Encaminhe este aviso de segurança de campo urgente a todos os usuários do sistema para que estejam cientes do problema e para que sigam as instruções abaixo.
- Caso os movimentos motorizados não estejam disponíveis, o suporte pode ser reposicionado manualmente usando as alças e os controles de freio localizados em ambos os lados do suporte. Para sistemas montados no teto, os movimentos manuais longitudinais (1), transversais (2) e rotacionais (3) do suporte permanecem disponíveis. Obs: os movimentos transversais (2) do suporte estão disponíveis apenas para sistemas montados no teto com a opção FlexMove. Para sistemas montados no chão, apenas os movimentos rotacionais (3) do suporte permanecem disponíveis. A posição longitudinal da mesa (4) pode ser ajustada manualmente quando a mesa não está inclinada (veja a Figura 1 abaixo).
