Resolução de Problemas de Distribuição de Slides

Códigos de Condição de Dispensa de Slides

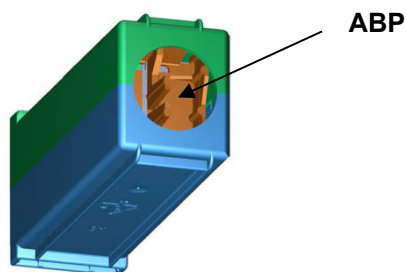
1. Remova o cartucho afetado do Suprimento de Slides. É possível observar o seguinte:
 - Nenhum slide é visível na janela de distribuição de slides na parte superior do cartucho.
 - A pilha de slides ou a ABP parece estar torta.
 - Slides ou a ABP são restritos dentro do cartucho.
2. Reposição da ABP:
 - a. Segure o cartucho na posição vertical.
 - b. Empurre cuidadosamente a ABP localizada dentro da parte inferior do cartucho. (Consulte a ilustração abaixo para obter a localização da ABP.)

- c. Continue empurrando suavemente até que a parte superior da pilha de slides fique visível na janela de distribuição de slides na parte superior do cartucho. É possível ouvir um leve clique, indicando que a ABP está engatando nos dentes de plástico dentro do cartucho.
3. Recarregue o cartucho no sistema.
 - Se um código de condição de dispensa de slides ocorrer novamente no mesmo cartucho, remova-o e substitua por um novo.
 - Registre os cartuchos descartados no formulário Solicitação de crédito, conforme necessário, e devolva o formulário à Ortho para receber crédito pelos cartuchos afetados.
