Aviso de segurança

CT031/16/S

SOMATOM Definition AS fabricado entre maio de 2008 e dezembro de 2013

SOMATOM Definition Flash fabricado entre setembro de 2009 e julho de 2012

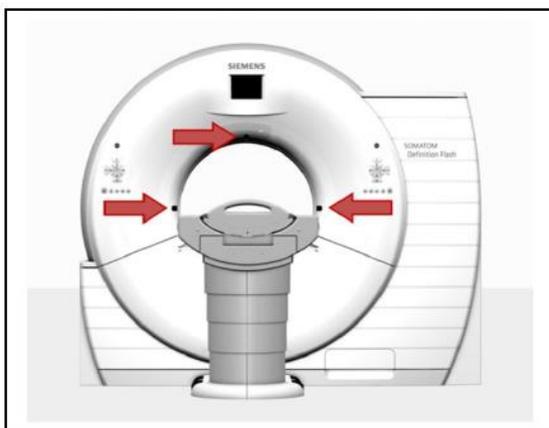
Fig. 1a: SOMATOM Definition Flash

Tivemos conhecimento de que, em casos raros, a pequena janela do marcador de luz (consulte Fig. 1a e 1b) utilizada para o laser de posicionamento e integrada na tampa dianteira do sistema de CT pode ficar solta e possivelmente cair. Neste caso, há um risco de que uma pessoa toque em peças rotativas ou elétricas do *gantry* quando passar pela abertura da janela. Há um risco de ferimentos graves, por exemplo, por choques elétricos e danos físicos nos dedos.

O operador não deve utilizar o sistema de CT caso a janela do marcador laser não esteja presente ou esteja solta. Por favor, informe imediatamente o Serviço de Assistência Técnica da Siemens para corrigir a situação.

Os nossos especialistas estão desenvolvendo uma solução para a correção do problema o mais rápido possível. Assim que tivermos desenvolvido a correção, iremos informá-lo sobre o início da medida e quando a solução tiver sido implementada com sucesso.
