Of 17\_079  
06 de Abril de 2017

## Comunicado Importante ao Cliente

A BD está comprometida com o avanço do mundo da saúde. Nossos objetivos fundamentais são a segurança do paciente e usuário, providenciando sempre produtos da mais alta qualidade. Por esta razão, a BD está conduzindo uma comunicação voluntária aos seus clientes, notificando-os sobre a possível ocorrência de tampa soltando durante a coleta em alguns lotes específicos de **Tubos Vacutainer® Citrato 0.0105M Tampa Hemogard™ 4.5 mL** (catálogo 369714, Registro ANVISA/MS nº: 10033430467), elencados abaixo:

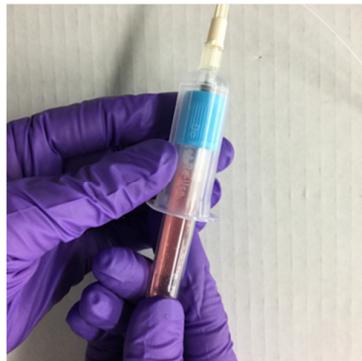
**Figura 2.** Posição recomendada do tubo

Um exemplo de posicionamento é demonstrado na **Figura 2** a seguir.

- A revisão de quaisquer equipamentos adicionais exigidos para garantir uma coleta segura, tais como máscaras de proteção, deve ser considerada;
- É recomendado segurar o tubo enquanto ele estiver no holder durante a coleta. Se estiver utilizando um escalpe para coleta de sangue com dispositivo de segurança BD Vacutainer® Push Button ou BD Vacutainer® Safety-Lok™ para punção venosa, o tubo deve ser segurado enquanto ele estiver no holder e mantido com a tampa posicionada para cima até que a coleta de sangue seja finalizada.

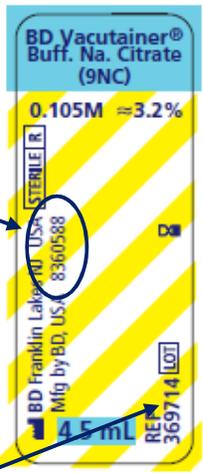
Informamos que o número de catálogo e lote afetado podem ser identificados nos rótulos do tubo e da bandeja, conforme exemplos demonstrados a seguir:

**Número de Lote**

**Número de catálogo**

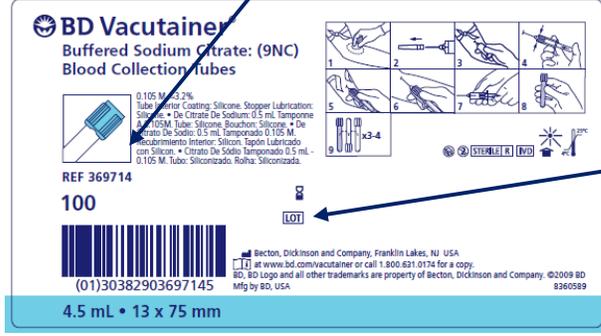
**Número de catálogo**

**Número de lote**
