Referência: FA-150_01

URGENTE: AVISO DE AÇÃO DE CAMPO

Relacionado a: Pontes para Cistouretroscopia - fragmentos destacados do adesivo

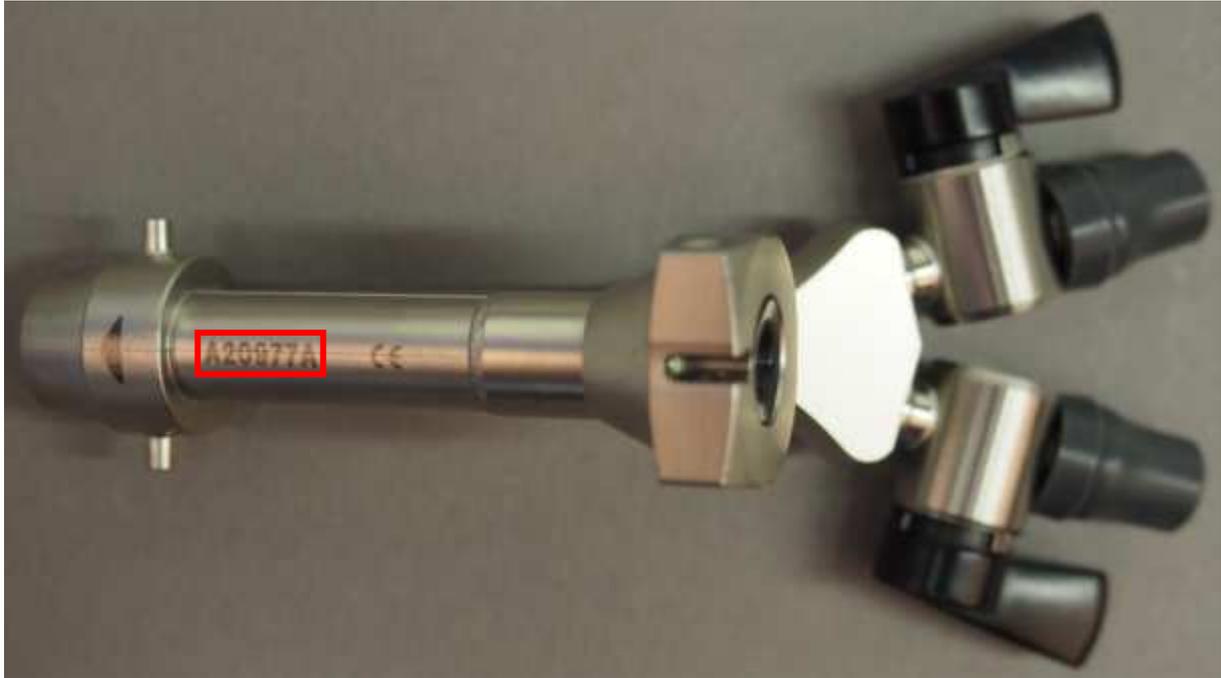
Imagem 1: número do modelo na **Pontes para Cistourethroscopia**

1. Inspeção seu inventário em relação aos dispositivos mencionados e identifique todos os modelos e números do lote especificados identificados anteriormente. O modelo e o número do lote podem ser localizados no dispositivo conforme ilustrado nas imagens a seguir.

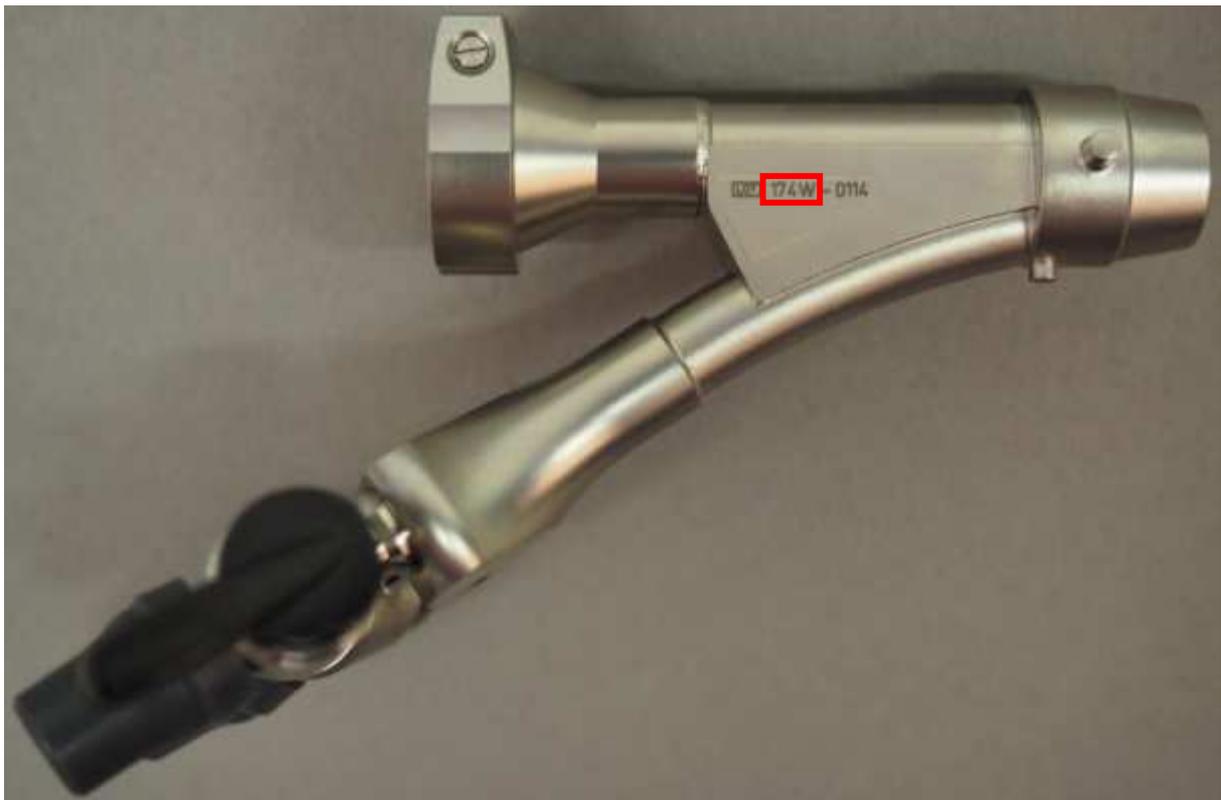
Imagem 2: número do lote (LOTE) na **Pontes para Cistourethroscopia**
