### **Mal Funcionamento da Balança Digital**

Primeiramente, gostaríamos de nos desculpar pelo inconveniente e pela preocupação causada pelo mal funcionamento da balança digital presente em um dos nossos produtos, a cama Qualitas Gama, modelo PA-66254XS.

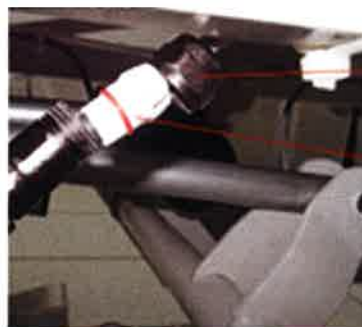
Figura 01: Imagem dos Componentes Internos do Cabo de Conexão da Balança Digital

- A capa de protetora não fora montada corretamente, soltando-se facilmente devido ao aperto insuficiente do sistema de rosca.
- Quando a capa protetora está solta, a base de conexão plástica interna que sustenta os fios de comunicação da balança digital também se solta, consequentemente.
- Estando então os fios de comunicação fixos de maneira insuficiente, o abaixar e levantar das grades faz com que eles sejam tensionados e tenham sua soldagem prejudicada, causando sua desconexão.

Capa Protetora

Base de Conexão  
Plástica Interna

O cabeamento do sistema da balança digital é constituído por 04 (quatro) fios internos e as características da falha apresentada são reflexo da desconexão desses fios. A desconexão de quaisquer um dos fios internos causará inconveniências no uso da balança. A eventual desconexão dos fios internos não causará movimento involuntário do produto e/ou risco de choque elétrico ao paciente.

Como medida de contenção mediante as falhas presenciadas neste hospital, substituiremos, sem custo à instituição, todas as grades laterais inferiores de ambos os lados da cama, assim como o cabo de conexão da caixa de junção com as grades laterais das camas pertencentes ao modelo Qualitas Gama, PA-66254XS.

A capa protetora deve estar corretamente fechada e o torque adequado deve ser utilizado no fechamento através do uso de um torquímetro. Para isso, criamos um manual de procedimento operacional e o distribuímos em cada estação de trabalho, para que todos os colaboradores da fábrica possam orientar-se e segui-lo.
