AVISO URGENTE DE SEGURANÇA

Refª interna da GE Healthcare: FMI 60933

RE: **Liberação da placa de transferência da mesa de ressonância magnética (MR Surgical Suite Table)**

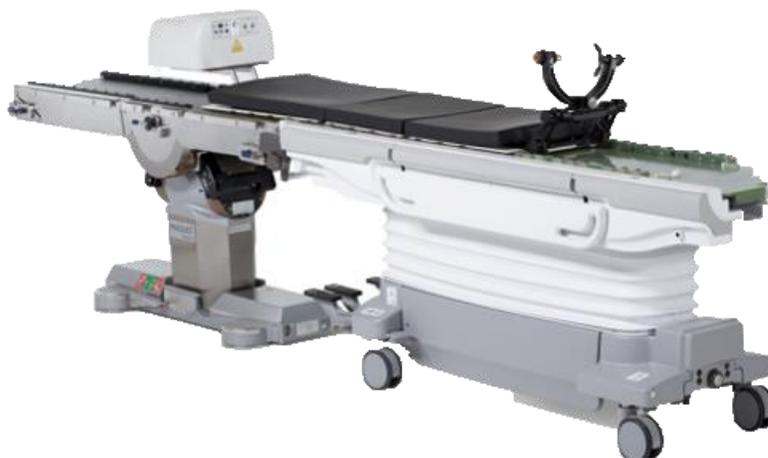
Figura 1 - A Mesa "MR Surgical Suite Table" (à direita) está ancorada na Mesa "Surgical Magnus Maquet" pelo Tampo da Mesa 1150 (à esquerda) que são objeto desta Ação Corretiva

Todas as mesas “MR Surgical Suite” que usam placa móvel para transferência de paciente entre a mesa GE (modelo M0074SS) e a mesa Surgical Magnus Maquet com tampos de mesa 1150 ou 1180. (Veja a Figura 1). No Brasil, o item está registrado como “**M0074SS - Mesa de Imagiologia/Transferência de Paciente Compatível com ambiente cirúrgico**”, sob o registro ANVISA n° 80071260300 do equipamento SISTEMA DE IMAGEM POR RESSONÂNCIA MAGNÉTICA OPTIMA, modelo OPTIMA MR450W GEM.

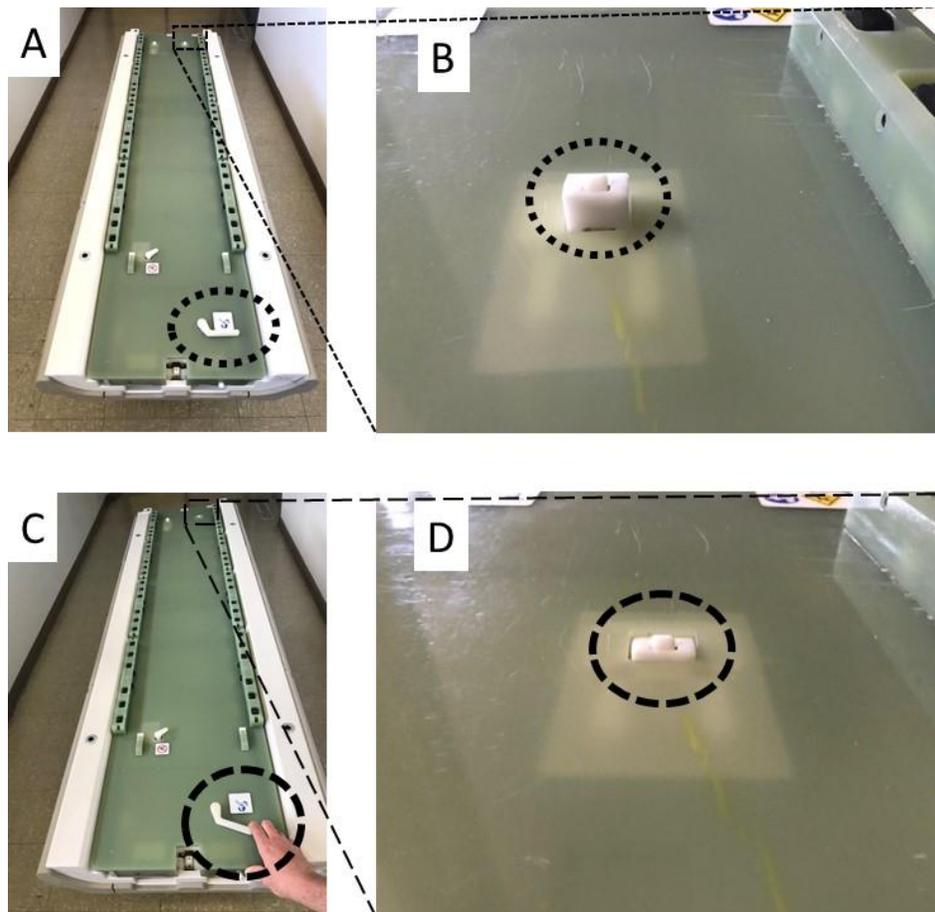
Figura 2 - Descrição pictórica da rotação da alavanca e da operação do bloco.

A Figura 2A mostra a alavanca de liberação (circulada com traços curtos) em sua posição padrão. A Figura 2B é uma vista ampliada do retângulo da Figura 2A, que mostra o bloco (circulado com traços curtos) em sua posição “elevada”, que corresponde à alavanca em sua posição padrão. A Figura 2C mostra a alavanca de liberação (circulada com traços longos) após girada. A Figura 2D é uma vista ampliada do retângulo da Figura 2C, que mostra o bloco (circulado com traços longos) em sua posição “abaixada”, que corresponde à alavanca em sua posição girada.

Etapa 1: Sem a placa de transferência na Mesa Surgical MR GE, verifique se a Alavanca de Liberação da Mesa Surgical MR GE pode ser girada (as Imagens A & C no lado esquerdo da Figura 2 mostram essa ação) e o bloco na outra extremidade da mesa (Imagens B & D no lado direito mostram isso elevando e abaixando).

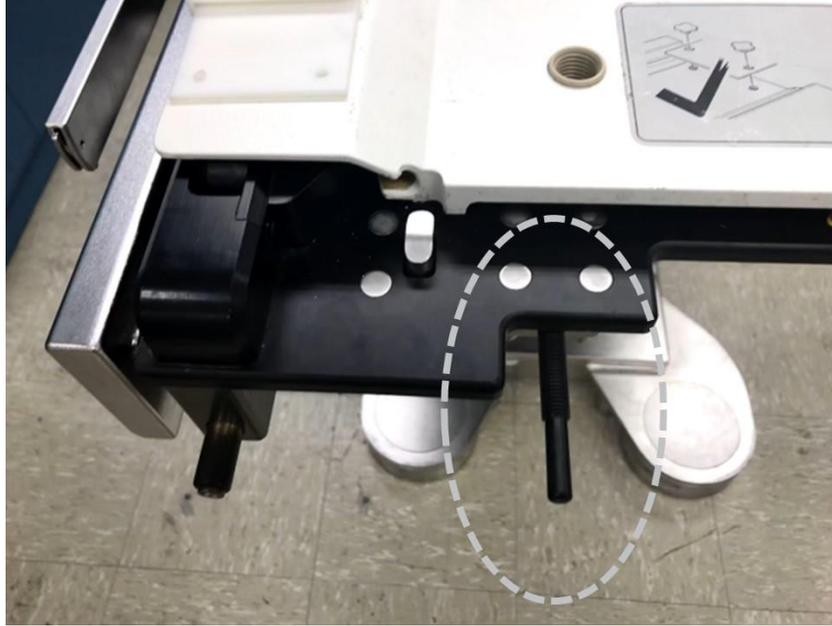
Figura 3 - Pino na Mesa Surgical Magnus Maquet

Etapa 2: Antes de ancorar as mesas GE e Maquet juntas, verifique se o Pino (circulado com traços curtos na Figura 3) na Mesa Surgical Magnus Maquet está presente e não apresenta evidência de dano.
