**AVISO URGENTE DE AÇÃO DE CAMPO**  
**109890V – DiaPanel**

**Referência Bio-Rad:** AC 2024/01

O objetivo desta carta é informá-lo sobre um problema no produto da Bio-Rad: **DiaPanel (11x 4mL)**.

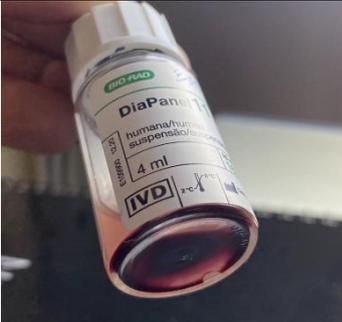
<b>DiaPanel 11 x 4mL</b>
Identificação de anticorpos irregulares, indicada em casos de pesquisas de anticorpos irregulares positivas ou testes de compatibilidade pré-transfusionais incompatíveis.

- Não utilize o produto **DiaPanel, Lote IHD 45241.81.1 (Lote Logix 193741811)**.
- Descarte o kit **DiaPanel, Lote IHD 45241.81.1 (Lote Logix 193741811)**.
- Você receberá para reposição um novo kit **DiaPanel, Lote IHD 45241.82.1 (Lote Logix 193850821)** o qual deverá ser utilizado.
