via **[INSERIR MÉTODO]****NOTIFICAÇÃO URGENTE DE SEGURANÇA EM CAMPO  
CORREÇÃO DE DISPOSITIVO MÉDICO EM CAMPO****Bomba de Balão Intra-Aórtico (BBIA) CARDIOSAVE Maquet/Datascope**

| PRODUTO AFETADO | NÚMERO DE PEÇA | DATA DE DISTRIBUIÇÃO |
| BBIA Híbrida Cardiosave | 0998-00-0800-XX & 0998-UC-0800-XX<br>(exceto 0998-00-0800-83, 0998-UC-0800-83 & 0998-00-0800-75) | 06 de março de 2012 até 26 de abril de 2018 |

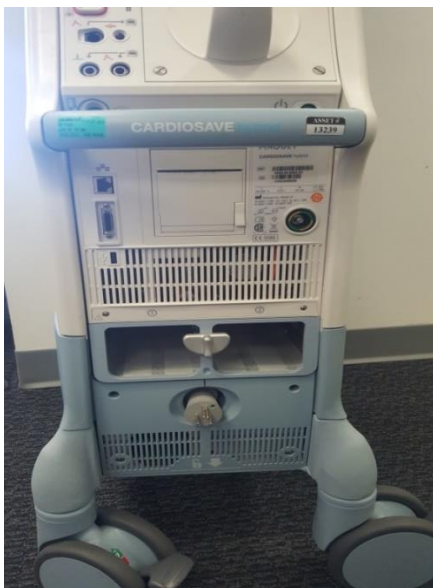
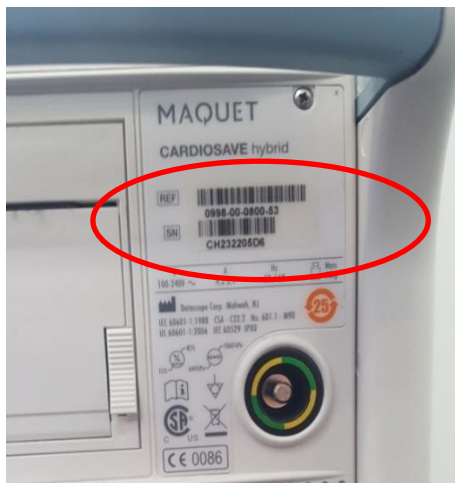
As unidades da BBIA CARDIOSAVE recebem números de série. O número da peça e o número de série podem ser encontrados no painel frontal da BIAA CARDIOSAVE. Observe a **Figura 1** na página 3 para uma representação da BIAA CARDIOSAVE e a localização dos números de série.

**Figura 1: BBIA CARDIOSAVE – Localização do Número da Peça (REF) e Número de Série (SN)**
