URGENTE – Aviso Segurança**Sistemas Allura Xper****Possibilidade de soltura do 7º ou 8º monitor na Suspensão de Teto do Monitor**
Registro Anvisa: 10216710153

Possibilidade de soltura do 7º ou 8º monitor na Suspensão de Teto do Monitor

Registro Anvisa: 10216710153

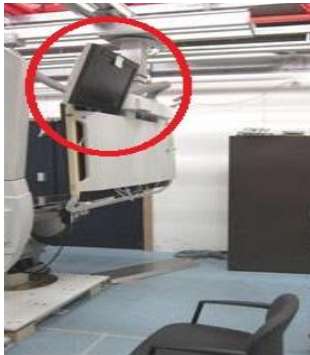
COMO IDENTIFICAR OS PRODUTOS AFETADOS	Todas as unidades dos sistemas identificados na seção “Produtos Afetados” acima, com 7º ou 8º monitor fixado, são afetados. Sua organização local da Philips irá ajudá-lo(a) a confirmar se todos os seus sistemas afetados foram identificados.
AÇÃO A SER TOMADA PELO CLIENTE / USUÁRIO	<ul style="list-style-type: none"> • Verifique se a instalação tem 7º ou 8º monitor fixado nas Suspensões de Teto do Monitor (MCS)

<ul style="list-style-type: none"> • Posicione uma MCS com 7º ou 8º monitor somente antes ou após um exame. • Evite posicionar a MCS em cima de um paciente/campo estéril durante o exame. • Os usuários deverão garantir que todo o pessoal com acesso ao sistema afetado está informado sobre o conteúdo deste Aviso de Segurança no Campo. • O cliente é solicitado a colocar este aviso de segurança no campo juntamente com a documentação do sistema até a implementação desta correção.

AÇÕES PLANEJADAS PELA PHILIPS	<ul style="list-style-type: none">• Todos os eventuais produtos afetados no campo serão reparados sem custo.• A Philips prenderá os parafusos de fixação nos sistemas afetados. Esta ação impossibilitará efetivamente a soltura dos parafusos de fixação sob as condições existentes.• Vocês serão contatados para agendar uma data para executar e a ação corretiva necessária.
INFORMAÇÕES ADICIONAIS E SUPORTE	Se você precisar de qualquer informação ou suporte em relação a este problema, entre em contato com a nossa Central de Atendimento e Cuidado com o Cliente através do telefone 0800 737 8423. Atendimento de segunda a sábado das 07:00h as 19:00h.
