## AVISO DE CORREÇÃO DE CAMPO

### Estrutura para Cama Arjo Citadel Plus com Powerdrive

#### Ação de Campo NRA-001-TSS-2018

<b>Data:</b>	A definir
<b>Problema do produto:</b>	Problema com o sistema Power Drive
<b>Produto afetado:</b>	Todas as camas Citadel Plus fabricadas de 17 de maio de 2016 a 04 de janeiro de 2018.
<b>Resolução:</b>	Atualizar o software do produto para a versão 1.17 em camas Citadel Plus afetadas <u>para evitar futuras ocorrências de falhas associadas</u>
<b>Número de Série Afetado:</b>	P0359503- P0468086
<b>Aviso de correção de campo:</b>	NRA-001-TSS-2018
<b>Páginas:</b>	3

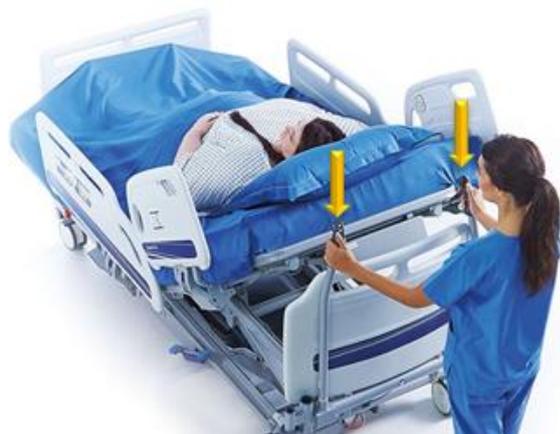
Foi identificada a possibilidade de que a função Power Drive (consulte a Figura 1. abaixo) da cama Citadel seja operada com apenas o Interruptor de Segurança esquerdo pressionado em condições em que a cama é movida para a frente e encontra forte resistência (ou seja, declives acentuados acima de > 7°). Isso se deve a um problema de software que foi detectado depois do recebimento de várias reclamações de clientes.

*Figura 1. Veja a imagem com o Sistema Operacional do Power Drive*

*“O gatilho da mão esquerda deve ser pressionado durante toda a duração da operação do power drive. Ao soltar o gatilho da mão esquerda, o freio será acionado e o power drive ficará inoperante”.*

Como parte de nosso esforço para garantir a satisfação do cliente, um técnico de serviço da Arjo fará uma atualização do software do dispositivo gratuitamente para eliminar o problema detectado.
