NOTIFICAÇÃO DE AÇÃO CORRETIVA EM CAMPO Sistema de Monitoramento BIS™

quinta-feira, 26 de julho de 2018.

A finalidade desta carta é informá-lo que a Auto Suture do Brasil (Medtronic PLC) está emitindo uma correção voluntária em campo **para revisar as instruções de substituição para o conjunto de baterias de íon de lítio usadas em Sistemas de Monitoramento BIS™ Vista e BIS™ View.**

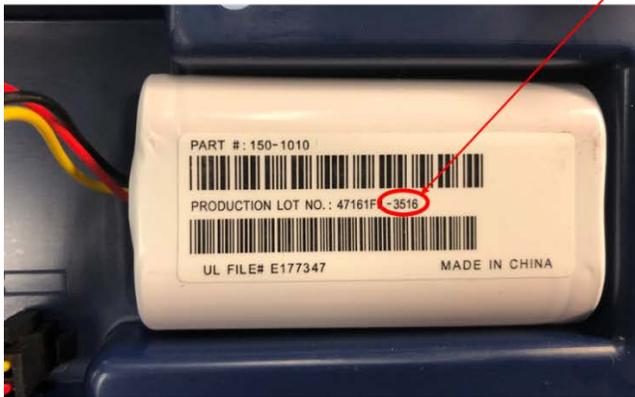
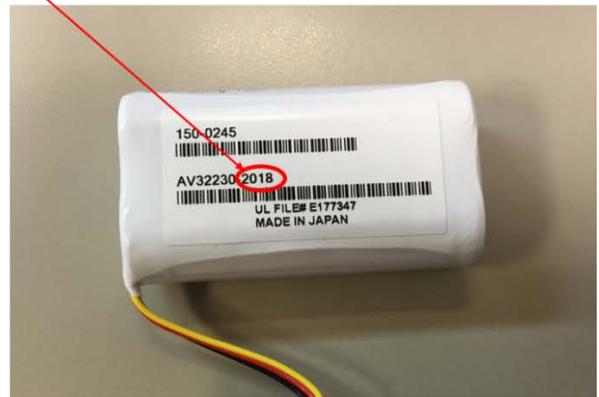
Data de fabricação (WWYY)

- O conjunto de bateria fica na parte de trás do monitor.
- Para inspecionar a bateria, você vai precisar de uma chave Philips no. 2. Siga os 4 passos abaixo para acessar e identificar a idade do conjunto de bateria:
 - Desconecte o cabo de linha A/C do monitor.
 - Coloque o monitor com a tela voltada para baixo em uma superfície de trabalho uniforme, de forma que a tampa da Bateria/Fonte de alimentação seja acessível. Se necessário, proteja a tela contra riscos causados pela superfície de trabalho.
 - Remova os 4 parafusos da tampa da Bateria/Fonte de Alimentação usando uma chave Philips no. 2 e retire-a.
 - A data de fabricação da bateria (no formato WWYY) pode ser encontrada em uma etiqueta branca na parte de trás do conjunto de bateria. Veja a foto abaixo para mais detalhes sobre como localizar a data de fabricação.

- Baterias com código de data 3114 ou superior (Semana 31 de 2014) excedem 4 anos de idade e devem ser removidas do monitor e descartadas de acordo com o processo padrão da sua instalação.
- Baterias com mais de dois anos e menos de quatro anos (Códigos de data entre 3114 a 3016) devem ser testadas conforme descrito abaixo.
- Baterias com código de data 3116 ou menos (Semana 31 de 2016 até a presente data) são confirmadas como conforme e não afetadas por esse assunto.

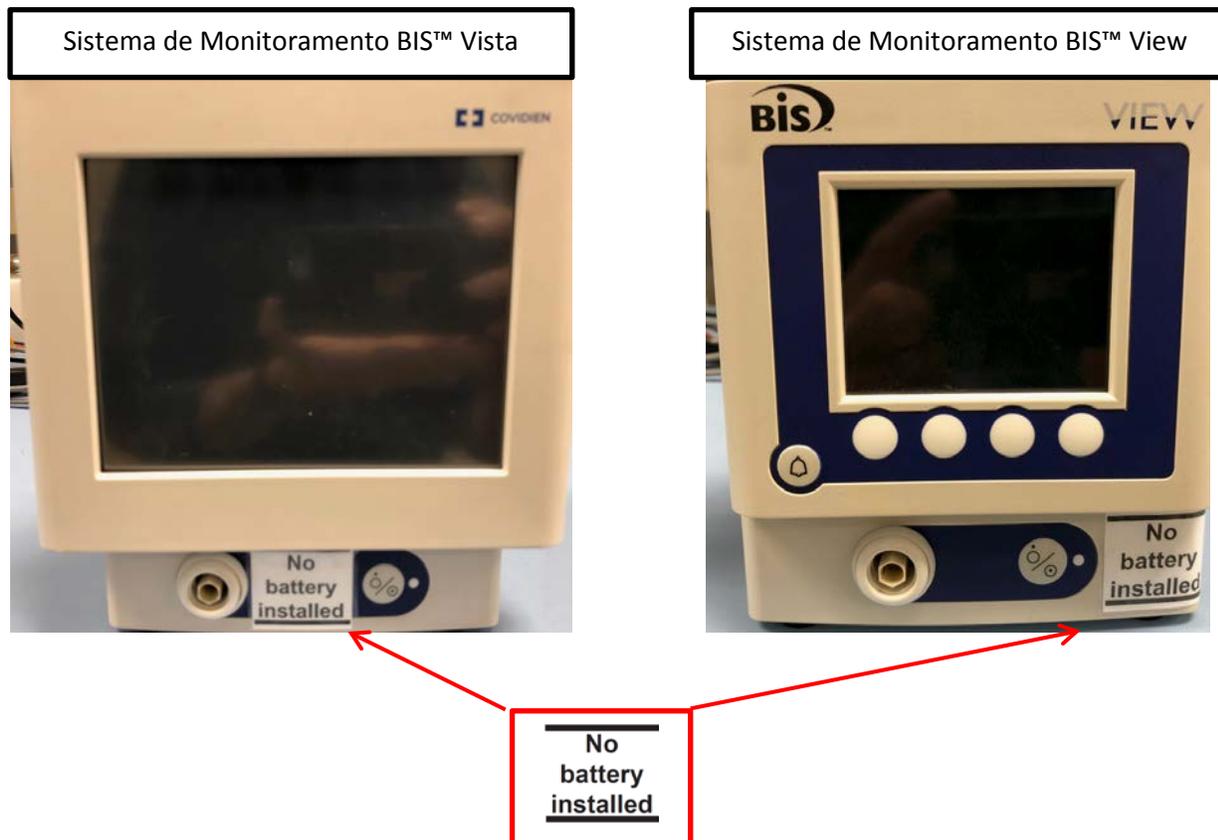
Seção 4: Aplicando Adesivos Sem Bateria Instalada

- Existem adesivos inclusos nesta notificação que devem ser colocados nos monitores BIS™ quando o conjunto de bateria for removido.
- Os adesivos devem ser colocados nos monitores conforme mostrado abaixo.

- O monitor deve ter a etiqueta "*No Battery Installed* [Sem Bateria Instalada]" aplicada no bisel frontal.
- O monitor não irá funcionar se não estiver conectado à uma fonte AC; portanto, não pode ser usado para transporte de paciente ou outras instâncias em que seja necessário operá-lo sem conexão à energia AC.
