**Notificação de Segurança de Campo (FSN)**

**Número FSCA:** FSCA-2018-10-01

**Título FSCA:** Possível vazamento no conector de entrada de sangue do Neonatal QUADROX-i

**Produto afetado:** Todas as variantes e conjuntos do Neonatal QUADROX-i, incluindo o adaptador do parafuso redutor 1/4" x 3/16" (Ref. Nº 70104.8593)

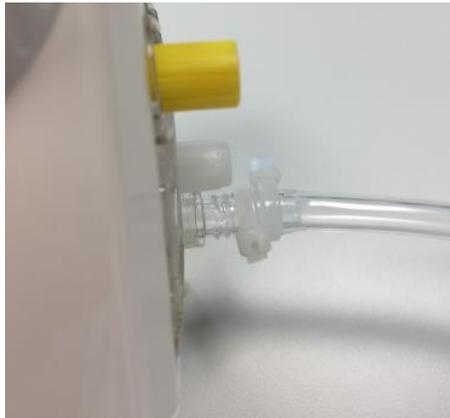
Se desejar reduzir a entrada de sangue para 3/16", recomendamos conectar a mangueira 1/4" à entrada do Oxigenador Neonatal QUADROX-i, reduzindo a tubulação de 1/4" para 3/16", utilizando um redutor de tubulação padrão. Duas faixas devem ser colocadas em todas as conexões com o topo das faixas orientado em uma configuração de 180 graus, como mostrado abaixo.

- Remova e não use o adaptador de parafuso redutor 1/4"x 3/16" incluso (Ref. Nº 70104.8593).
