AVISO URGENTE DE SEGURANÇA

Refª interna da GE Healthcare: FMI 34095-A

RE: **Protetor de Segurança Inspiratória (ISG) do ventilador CARESCAPE R860 - possibilidade de perda de ventilação**

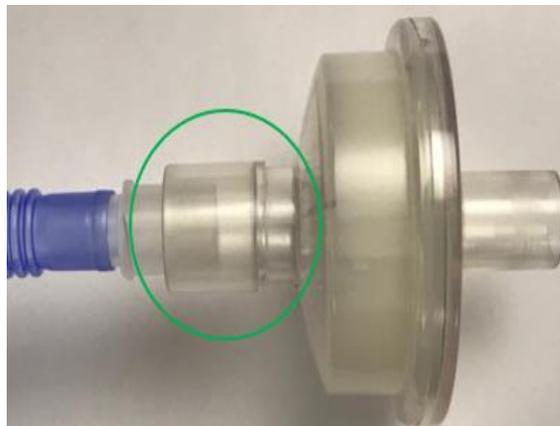
Figura 1: **CORRETO** Proteção de Segurança Inspiratória (ISG)

Você pode continuar usando o seu ventilador com a tomada ISG se o conector cônico fêmea de 15 mm for inspecionado quanto a um encaixe seguro no local indicado abaixo, onde a resistência ao engate normalmente poderia ocorrer (consulte a figura 1).

15 MM - Circuito Respiratório

Nota: O ISG atualmente em uso em pacientes adultos ou pediátricos que utilizam a conexão de circuito macho de 22mm, não está associada a este problema e é seguro para uso contínuo após a inspeção dos problemas de entrada e saída terem sido concluídas. Quando os sistemas não estão em uso, inspecione a conexão incorreta de 15 mm de acordo com a instrução contida na Figura 1.

Confirmamos o recebimento, compreendemos o Aviso de Correção de Dispositivos Médicos e identificamos que **não** temos nenhum dos códigos de produto listados ou nenhum dos números de lote com conexões de entrada/saída incorretos para este produto. (Veja figuras 1 e 3 com conexão de entrada segura)

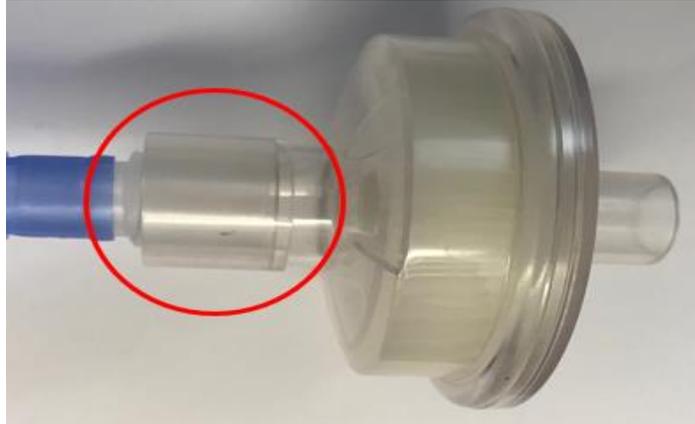
Figura 2: **INCORRETO** Proteção de Segurança Inspiratória de saída (ISG)

Se o conector macho se parecer com o da Figura 2 e deslizar livremente em todo o comprimento da porta ISG fêmea, isso indica um ISG incorreto. Para usar o ISG incorreto, você precisará usar um adaptador para garantir uma vedação pneumática. Se o adaptador não estiver disponível, o ISG não poderá ser usado na conexão de 15 mm.

Confirmamos o recebimento, compreendemos o Aviso de Correção de Dispositivos Médicos e identificamos que **temos** e coletamos **todos** os números de lote afetados para este produto e que os descartamos ou os retornamos à GE. (Veja figuras 2 e/ou 3 [conexão de entrada ISG folgada, que desconecta](#))

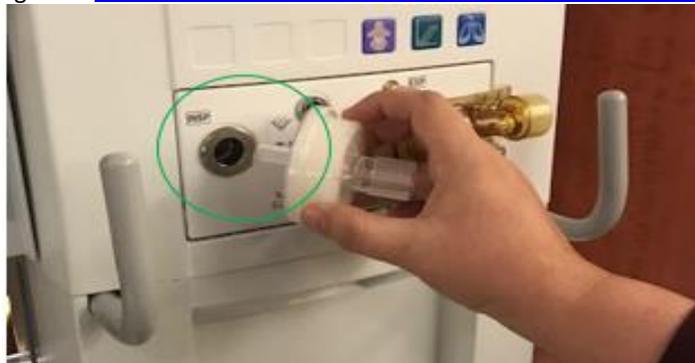
Figura 3: [Porta de saída do ventilador com conexão de entrada ISG](#)

NOVO PROBLEMA: O ventilador do Protetor de Segurança Inspiratória (ISG) pode se desconectar da porta de saída do ventilador. Como resultado, a desconexão pode criar uma perda de ventilação, o que pode levar a uma oxigenação inadequada dos pacientes e aumentar a possibilidade de hipóxia. Não houve nenhuma lesão relatada como resultado deste problema.

Você pode continuar a usar o seu ventilador com a entrada ISG se o conector se encaixar na porta de saída do ventilador com um encaixe seguro no local indicado abaixo. (Veja a Figura 3).

Nota: A porta de saída do ventilador de metal está correta.

- a. Garanta que todos os conectores cônicos do circuito de respiração estão encaixados com segurança durante a montagem do circuito respiratório inicial.
- b. Siga as instruções de uso descritas no manual de referência do usuário 2065490-001 seção 4: Configuração e Conexões.
- c. Execute a VERIFICAÇÃO DO SISTEMA após a conexão do circuito do paciente a todos os acessórios aplicados descritos na Seção 6 do manual de referência do usuário, antes de conectar o paciente.
- d. Defina todos os alarmes adequadamente para garantir a detecção precisa e oportuna da desconexão súbita do paciente.
