NOTIFICAÇÃO URGENTE DE SEGURANÇA DE DISPOSITIVO MÉDICO – AÇÃO REQUERIDA

Ação Corretiva de Campo #128

Produto: EV1000 clinical platform

Modelos: EV1000A, EV1000NI, EV1000CS

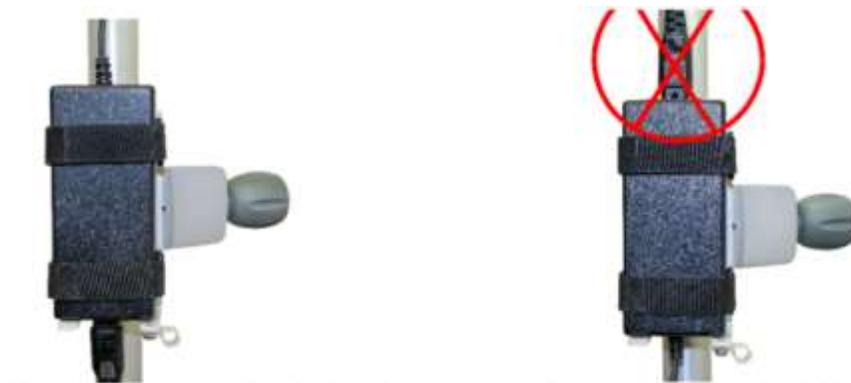
Mantenha a conexão de energia voltada para baixo

A fonte de alimentação externa do EV1000A deve ser instalada conforme ilustrado no Manual do Operador (Figura 15-8 Suporte do Adaptador de Alimentação EV1000 e Figura 15-9 Suporte do Adaptador de Alimentação EV1000 incluído no Manual do Operador) onde o cabo de alimentação CA é conectado à fonte de alimentação, exatamente como mostrado nas ilustrações no Manual do Operador.

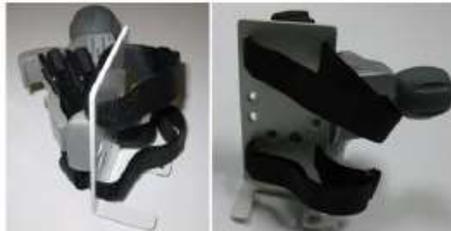
Figura 15-8 Suporte do adaptador de energia do EV1000

Figura do Manual do operador do EV1000A na orientação do adaptador de alimentação (Figuras 15-8 e 15-9)

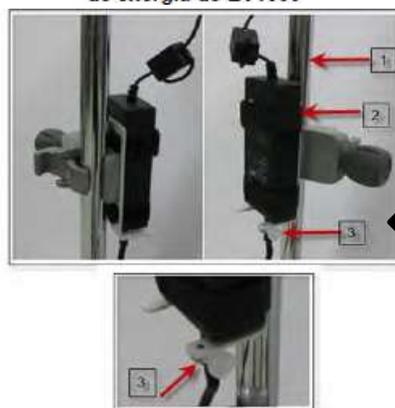
Figura 15-9 Suporte do adaptador de energia do EV1000

Detalhes dos passos 1, 2, 3 estão incluídos no Manual do Operador

Veja a ilustração para configurar a partir da tomada de parede para a fonte de alimentação na parte inferior do adaptador de energia (3) conforme a ilustração da figura 15-9.
