## INFORMAÇÕES SOBRE PRODUTO

Serve o presente para o(a) informar de que os seguintes produtos que implantou apresentam um erro de montagem no dispositivo.

Referência	Lote	Quantidade implantada na sua instituição de saúde
PAD-IM WT 14-S	4-0706	1 Hospital das clínicas de volta redonda

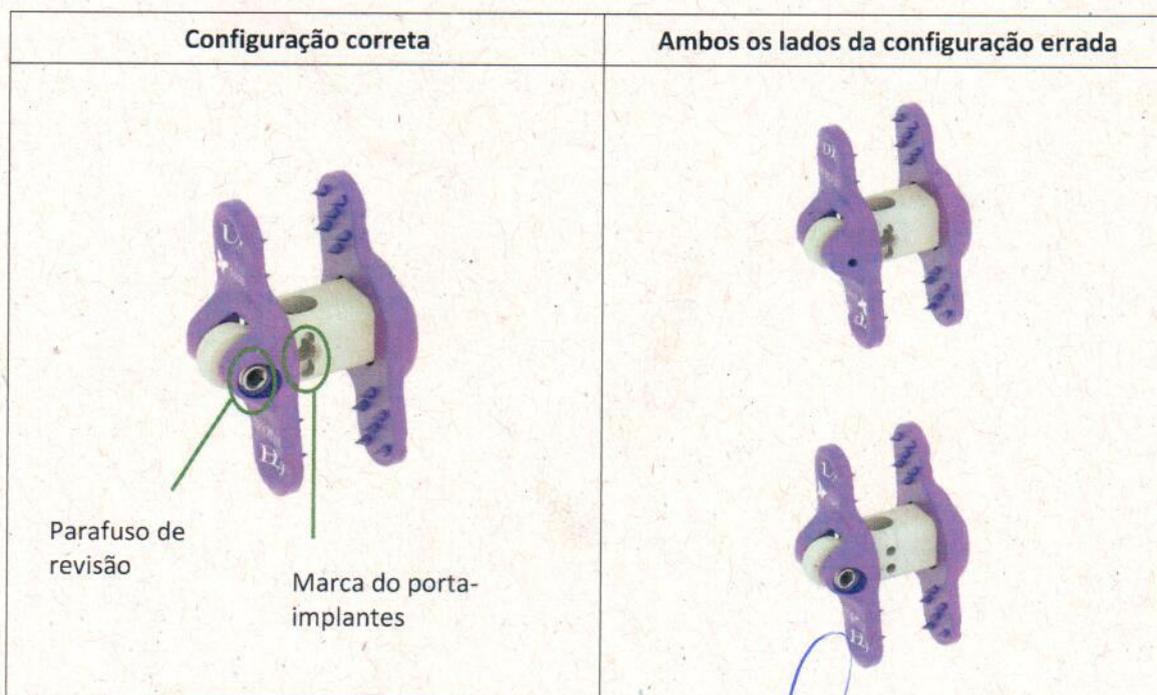
O parafuso de revisão está montado do lado errado da marca do porta-implantes. Devido a este erro de montagem, o parafuso de revisão não ficará acessível em caso de cirurgia de revisão.

Caso seja necessária uma cirurgia de revisão, a técnica cirúrgica tem de ser adaptada, usando o instrumento recomendado.

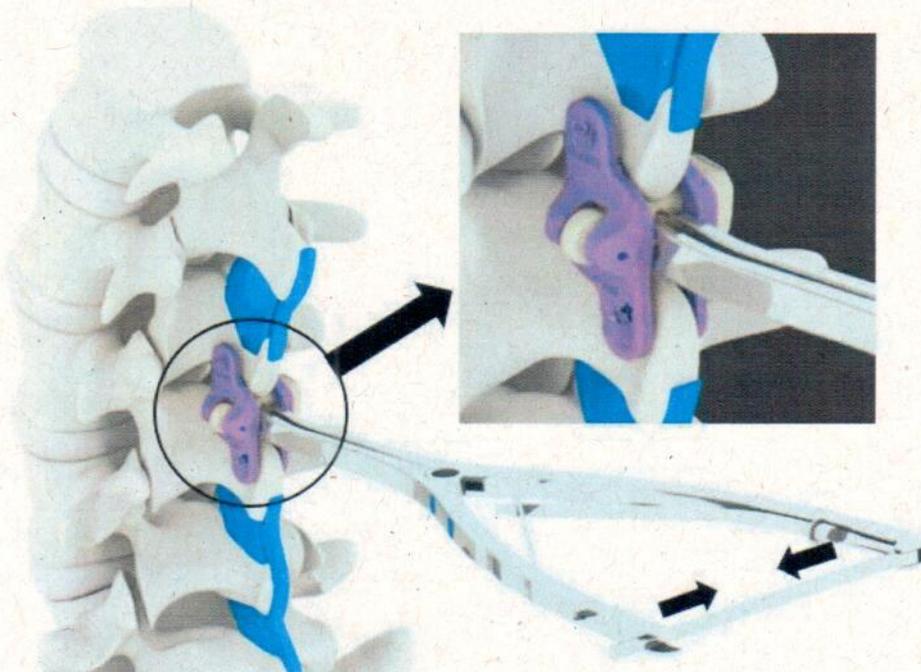
Coloque as extremidades da pinça entre as 2 placas no local do porta-implantes e efetue a distração cuidadosamente
