AVISO DE SEGURANÇA IMPORTANTE

Assunto: Monitorização incorreta da posição 3D no iGUIDE

Produto: iGUIDE 2.2

Âmbito: Versões 2.2.0 – 2.2.2 do software iGUIDE

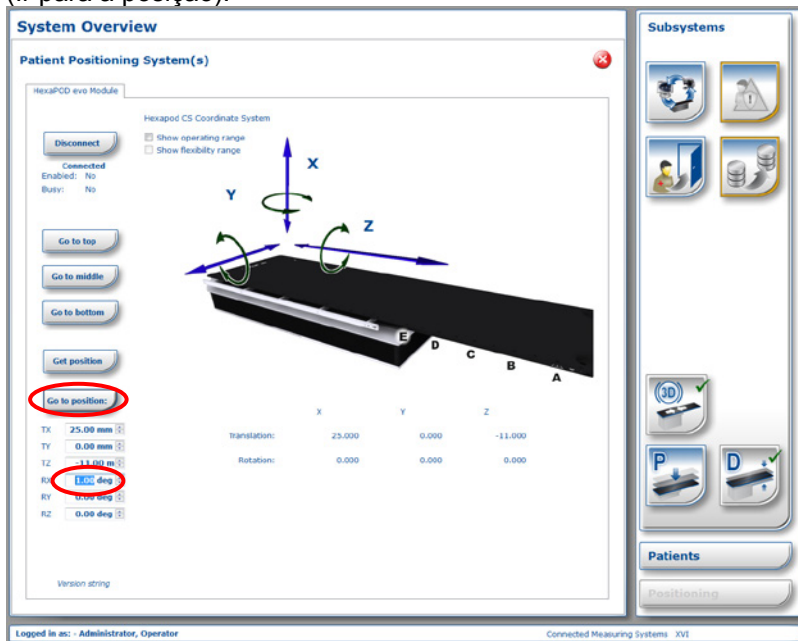
Fig. 6: Efeito, no isocentro, com o HexaPOD rodado.

5. Introduza uma rotação de 1,00 grau para qualquer um dos eixos (RX, RY, RZ) e clique em "Go to position" (Ir para a posição):

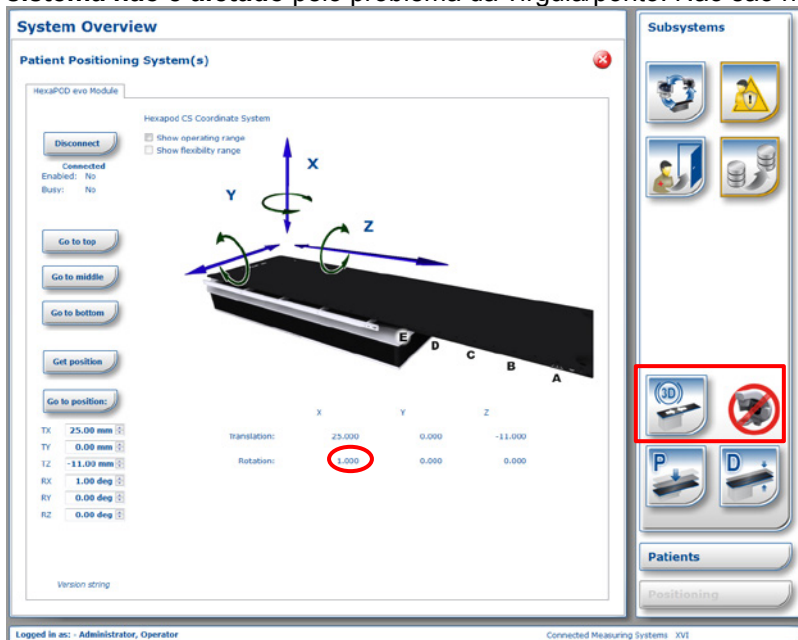
Fig. 7: Indicação correta da posição 3D; a EXTERNAL INHIBIT é definida

6. Realize o movimento pendente.
Se a marca de seleção para a posição 3D desaparecer e a EXTERNAL INHIBIT for definida, **o seu sistema não é afetado** pelo problema da vírgula/ponto. Não são necessárias mais ações.
