**RECALL- RETIRADA DE CIRCULAÇÃO URGENTE DO DISPOSITIVO MÉDICO  
Potencial Contaminação por Endotoxina do BIA Datascope/Getinge**

**Formulário de Resposta do Cliente**

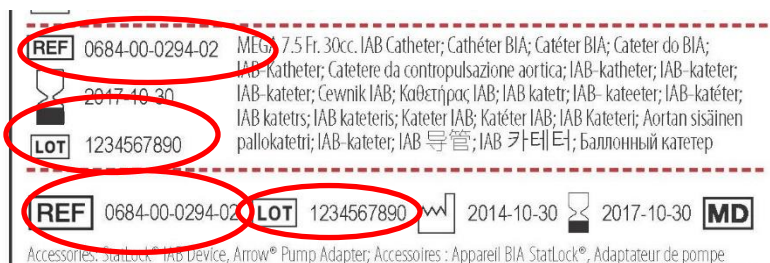
- Monitorize os pacientes quanto à reação pirogênica/resposta imune humoral/coagulação e cascata de complemento/inflamação. Monitorize e trate quaisquer sinais de inflamação de acordo com os protocolos da sua instalação e o julgamento clínico.
- Por favor, examine o seu estoque imediatamente, remova e coloque em quarentena qualquer BIA afetado e não expirado seguindo os passos abaixo:
  - Identifique quaisquer *Kits* do BIA que não tenham expirado, com referência aos números de *peças e lotes* na Tabela 1. A peça do Kit e os números de lote podem ser encontrados na embalagem exterior, tal como assinalado em vermelho no *exemplo* abaixo. "REF" indica o número da peça e "LOT" indica o lote/número de lote.

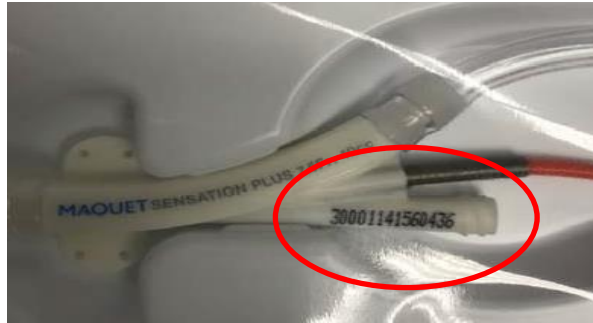
- Utilizando os passos abaixo, identifique quaisquer encaixes em Y do *BIA* com os *números de série* da Tabela 1.
  - Remova a fita **em um** dos lados da embalagem.
  - Dobre a caixa aberta, mantendo o outro lado fechado.
  - Não retire nenhum item da embalagem exterior. Em vez disso, levante os acessórios e localize o encaixe em Y através da embalagem externa transparente Mylar.
  - Leia o número de série do encaixe em Y do BIA (Veja abaixo, por exemplo. O número de série do BIA se encontrará na área circulada em VERMELHO.)

- Se você encontrar um BIA com um número de série listado na Tabela 1, coloque imediatamente todo o Kit em quarentena para retorno e substituição ou crédito.
- Se o número de série afetado não for encontrado, feche a embalagem e a lacre novamente. Recorte e cole uma das etiquetas adesivas inclusas para designar o kit que foi verificado em relação aos números de série afetados do Recall e que podem ser devolvidos para o estoque. Foram fornecidas 40 etiquetas destacáveis. Cópias coloridas podem ser feitas e coladas com fita adesiva se forem necessárias mais de 40 etiquetas.
