O presente Anexo II é considerado um anexo complementar à FSN da FSCA-2020-10-30

Assunto: Instrução para a inspeção dos Dispositivos sujeitos a esta Notificação de Segurança de Campo

Produto afetado:

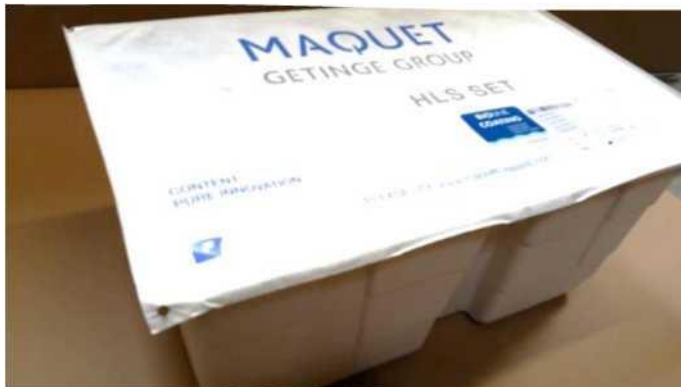
Figura 1: Bandeja do HLS Set

Inspeção do HLS Set - defeitos da bandeja

1. Depois de retirar a bandeja da embalagem secundária (caixa de papelão), coloque-a numa área bem iluminada fora do campo estéril. Antes de abrir a embalagem, inspecione o lacre sob a luz para avaliar a sua integridade.
2. Verifique a embalagem exterior (incluindo a tampa Tyvek e a bandeja) antes de abrir. Caso surjam dúvidas quanto à integridade da embalagem, esta não deve ser utilizada. Qualquer produto com embalagem danificada deve ser devolvido ao representante local da Getinge.

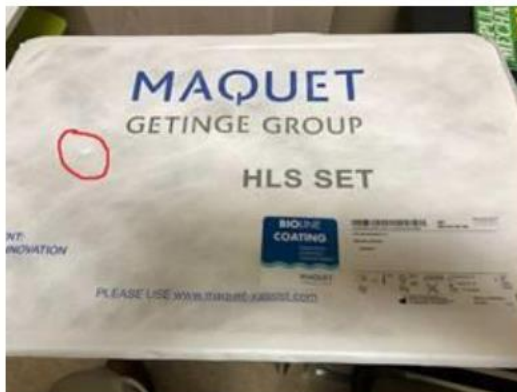
Inspeção do HLS Set - defeitos do Tyvek:

Figura 3: HLS Set - Defeitos no Tyvek

4. Certifique-se de que a área onde você vai realizar esta verificação esteja devidamente iluminada. Pode-se usar uma lupa de inspeção caso a tenha.
5. Abra o produto. Remova completamente a tampa Tyvek. Inspeccione a tampa Tyvek contra uma fonte de luz para garantir a sua integridade. Depois de retirar o conteúdo do produto, verifique se a embalagem vazia apresenta defeitos na superfície da bandeja, comprometendo a barre embalagem estéril.
6. Descarte a embalagem após uma inspeção visual completa produzir um resultado satisfatório.

Se for determinado que a embalagem de um produto está danificada em qualquer uma destas etapas, devolva-a para o representante local da Getinge.
