## MENSAGEM DE ALERTA

### AÇÃO DE CAMPO – SUBSTITUIÇÃO DO SENSOR DE OXIGÊNIO

**Código 002/2021**

**Produto:** Ventilador Pulmonar Mecânico Série VG 70

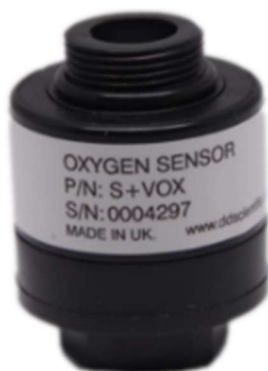
**Descrição do problema:** Unidades do ventilador pulmonar modelo VG70 fabricados com sensor de oxigênio (marca S + VOX) podem apresentar falhas no acionamento indevido do alarme “Baixa tensão de O2”.

**Risco Relacionado:** Com base nos dados coletados e fornecidos pelo fabricante, a probabilidade de falha dos sensores de oxigênio da marca S+VOX é de cerca de 15%. A falha em questão é representada pelo acionamento intermitente do alarme baixa tensão de O<sub>2</sub>. Este problema pode ser resolvido substituindo o sensor de oxigênio.

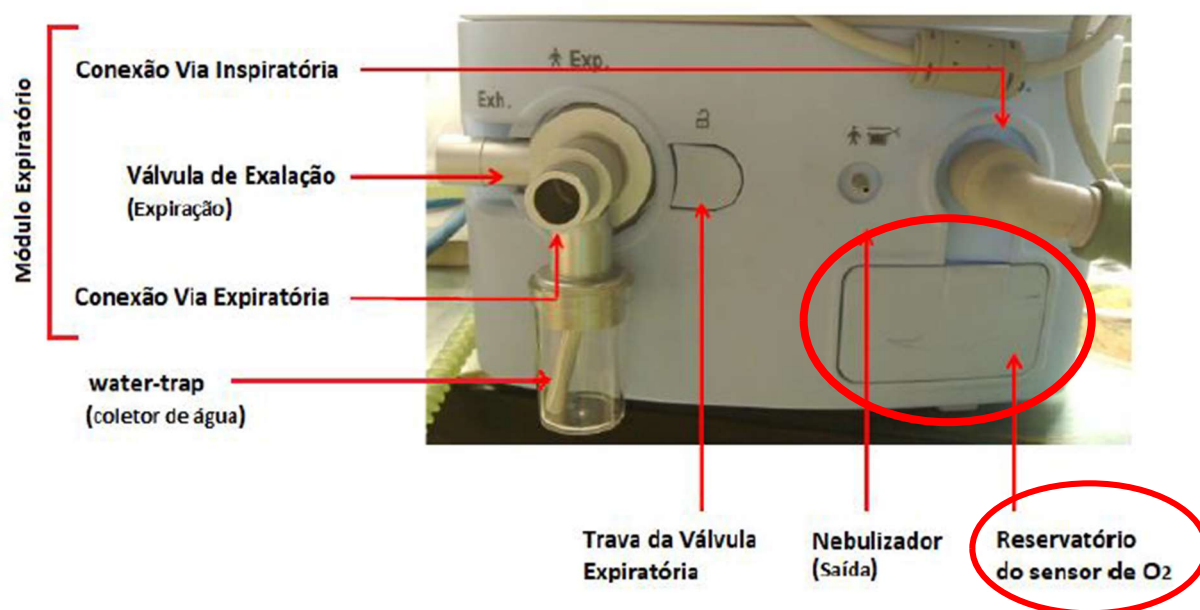
Verifique o equipamento conforme abaixo:

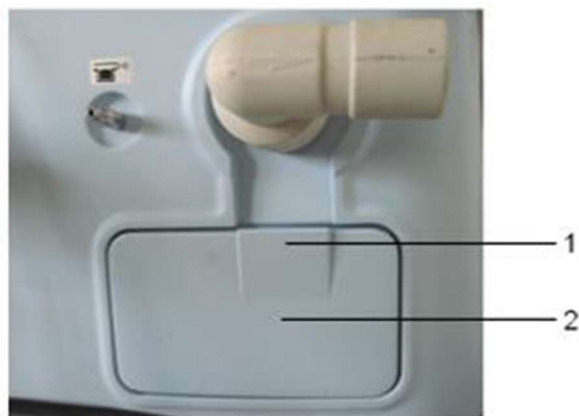
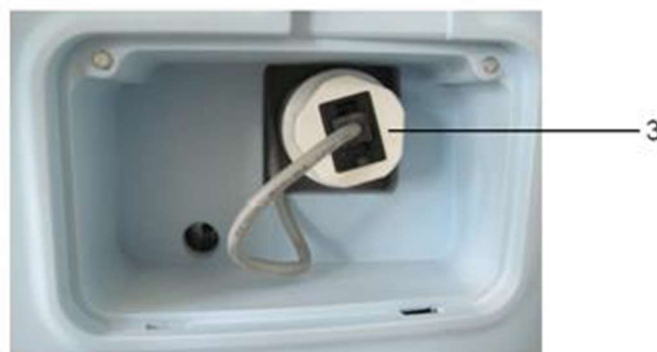
ETAPA 1: Abrir a tampa para fora (1) e removê-la.

ETAPA 2: Gire o sensor de O<sub>2</sub> (3), no sentido anti-horário e remova-o em seguida.
