AVISO URGENTE DE SEGURANÇA

Refª interna da GE Healthcare: FMI 60978-2B

RE: **Anotação de imagem incorreta e/ou imagens invertidas como resultado de uma alteração inadvertida da orientação prescrita do paciente. SIGNA Premier, Signa Pioneer, SIGNA Architect, Discovery MR750w 3.0T, Discovery MR750 3.0T, SIGNA PET / MR, SIGNA Voyager, Optima MR450w 1.5T, SIGNA Artist, SIGNA Creator, SIGNA Explorer, SIGNA MR355, SIGNA MR360, SIGNA MR380, Discovery MR450 1.5T, 1.5T Signa HDxt (HD28)**

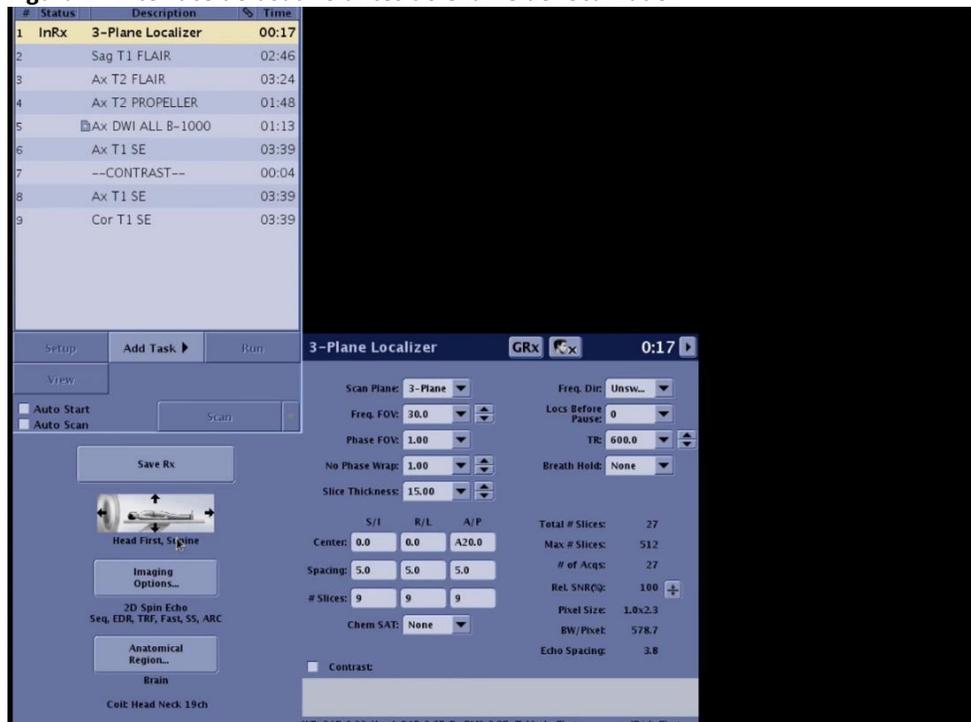
Figura 1 - Interface do usuário antes do exame do localizador

A GE Healthcare recentemente tomou conhecimento de um problema nos produtos afetados listados abaixo, em que o botão “Orientação do paciente” pode ser clicado inadvertidamente quando se pretende clicar no botão “Salvar RX”. Isso muda a orientação do paciente prescrita no sistema antes de executar o exame do localizador de 3 planos inicial (consulte a Figura 1 para obter referência dos botões). Selecionar e salvar uma orientação do paciente que não corresponda à posição real do paciente pode resultar em anotações incorretas e/ou imagens invertidas. Na improvável situação em que isso não seja identificado, pode resultar em tratamento médico inadequado. **Garanta que os usuários analisem e confirmem se a orientação real do paciente corresponde à orientação prescrita do paciente antes de iniciar o exame. Para alertar os usuários sobre esse problema, a GE Healthcare recomenda que você publique esta carta em suas instalações no console do operador de MR ou próximo a ela até que a GE Healthcare corrija o produto afetado.**

1) Garanta que os usuários analisem e confirmem se a orientação real do paciente corresponde à orientação prescrita do paciente antes de iniciar o exame. Conforme descrito no rótulo do produto, é importante confirmar se a orientação correta do paciente foi selecionada antes da varredura. Essas informações são encontradas no Procedimento de Posição do Paciente, Capítulo 4, Seção 4 do Manual do Operador (consulte a Figura 2 para referência).

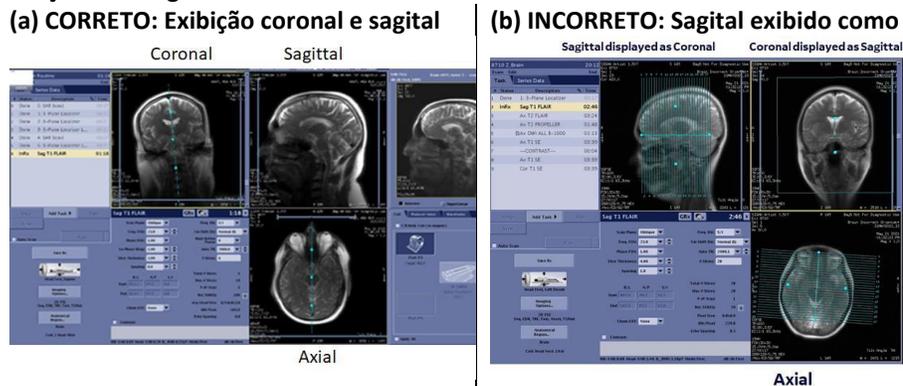
Figura 3 - Interface do usuário com janela de visualização mostrando (a) exibição de imagem correta e (b) exibição de imagem incorreta

2) Quando a orientação **correta** do paciente é prescrita, as imagens do localizador resultantes são exibidas na janela de exibição (Figura 3a).

- A imagem sagital é exibida como coronal e vice-versa e as anotações nas imagens coronal e sagital estarão incorretas (Figura 3b)
- O plano de imagem rotulado também estará incorreto (Figura 4)
- A imagem axial será anotada como A/P em vez de L/R (Figura 5).
