CORREÇÃO URGENTE DE DISPOSITIVO MÉDICO

GEHC Ref No. 32081

Ref: **Problema de montagem e encaixe do acessório de montagem em formato cauda de andorinha do Lullaby™ Resus Plus/Prime nos trilhos laterais do aquecedor Lullaby™**

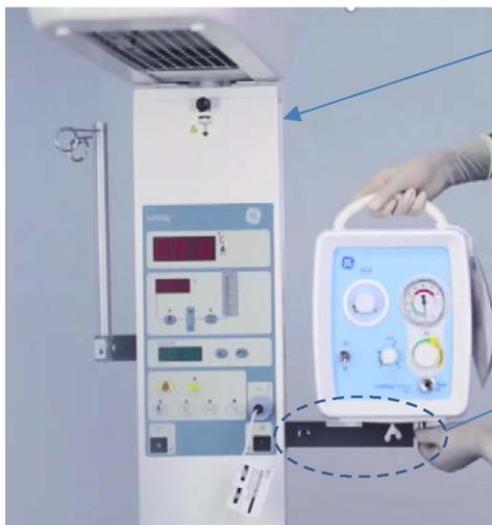
Figura 1: Localização do acessório de montagem em formato cauda de andorinha do Lullaby™ Resus Plus/Prime no aquecedor Lullaby™

O acessório de montagem em formato cauda de andorinha do Lullaby™ Resus Plus/Prime está localizado nos trilhos em cauda de andorinha laterais do aquecedor Lullaby™. Consulte a **Figura 1** para obter os detalhes.

Trilho em cauda de andorinha no aquecedor

Acessório de montagem em formato cauda de andorinha

Acessório de montagem em formato cauda de andorinha Lullaby™ Resus Plus/Prime com número da parte 2070349-001 (o número da parte não está identificado na peça, consulte a Figura 1 para obter a identificação) usado na montagem dos dispositivos Lullaby™ Resus Plus/Prime (Registro ANVISA nº 80071260350) nos aquecedores Lullaby™ (Registro ANVISA nº 80071260219).

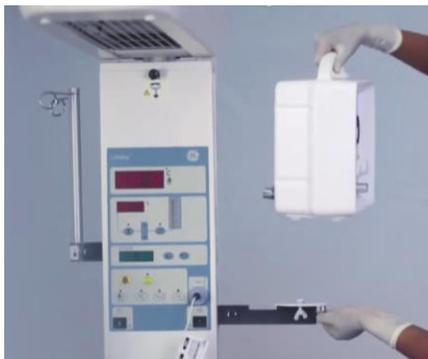
Figura 2: Desconecte e remova o Lullaby™ Resus Plus/Prime do acessório de montagem em formato cauda de andorinha.

1. Trave as rodas do aquecedor Lullaby™.
2. Desconecte as mangueiras de Ar/Oxigênio do dispositivo Lullaby™ Resus Plus/Prime (se elas estiverem conectadas).
3. Desconecte o Lullaby™ Resus Plus/Prime do acessório de montagem em formato cauda de andorinha. Consulte a Figura 2 para obter detalhes.

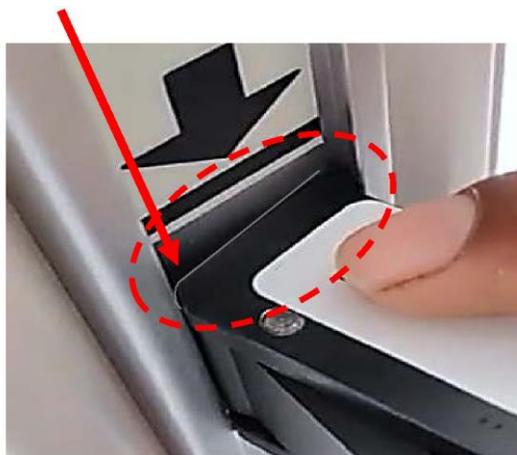
Figura 3 Instalação incorreta devido ao acessório de montagem em formato cauda de andorinha estar defeituoso (espaço ou presença de abertura)

Espaço entre o acessório de montagem em formato cauda de andorinha e o trilho

5. Se você encontrar a instalação incorreta conforme mostrado na **Figura 3**, desconecte o suporte em cauda de andorinha, retire o suporte e destrua-o.
6. Se as condições da **Figura 4** forem observadas, certifique-se de que o acessório de montagem em formato cauda de andorinha esteja firmemente fixado apertando os parafusos de montagem. No caso de o suporte em cauda de andorinha precisar ser instalado em um dispositivo aquecedor Lullaby™ diferente, verifique novamente a instalação adequada da montagem em cauda de andorinha.

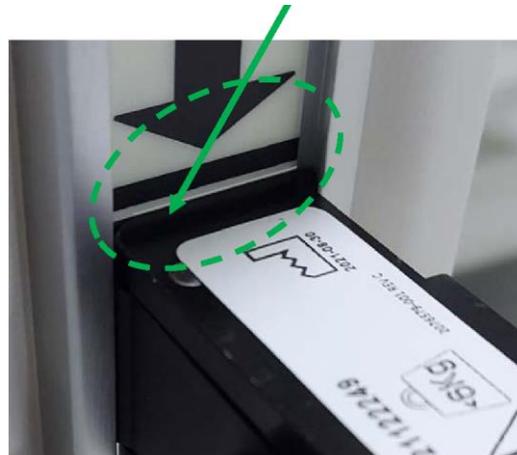
Figura 4 Instalação correta (contato total sem espaço) do acessório de montagem em formato cauda de andorinha com o trilho em cauda de andorinha

4. Verifique a instalação adequada do acessório de montagem em formato cauda de andorinha no trilho em cauda de andorinha. Consulte a **Figura 4** para obter a condição de instalação correta.

Sem espaço entre o acessório de montagem em formato cauda de andorinha e o trilho
