Correção Urgente de Dispositivo

Descrição do Problema A Baxter Healthcare Corporation está emitindo uma correção urgente de dispositivo médico para o Equipo de Transferência 6" com Twist citado abaixo. Os seguintes produtos podem causar danos (por exemplo, vazamentos ou rachaduras), se entrarem em contato direto com o equipo de transferência:

Produtos Envolvidos	Código do Produto	Descrição do Produto	Nº de Série	Número de Registro
	5C4482	Equipo de Transferência 6" com Twist Clamp	Todos os lotes dentro da validade	10068390005

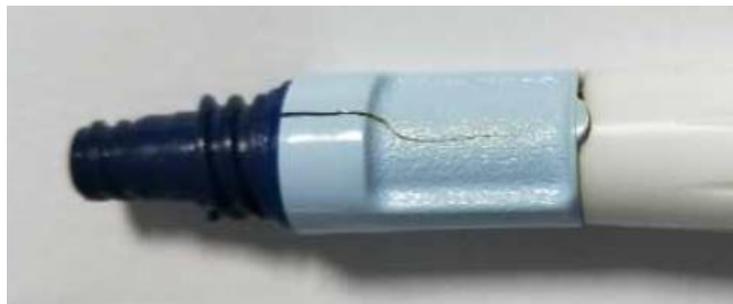
Figura 1

1. Se você está utilizando um dos produtos de higienização ou solventes mencionados acima para limpar seu equipo de transferência, por favor, descontinue o uso dos produtos de higienização ou solventes imediatamente. Inspeção seu equipo de transferência para verificar sinais de vazamentos ou rachaduras (consulte as figuras 1 e 2 abaixo para exemplos). Se este tipo de dano for detectado, por favor contate sua Clínica de Diálise ou equipe médica imediatamente para substituir seu equipo de transferência, caso contrário, nenhuma medida adicional será necessária. Se o corpo principal (parte azul clara) precisar ser limpo, água e sabão neutro são consideradas opções aceitáveis.
