# Correção Urgente de Dispositivo

07 de Janeiro de 2022

**Descrição do Problema** A Baxter Healthcare Corporation está emitindo uma correção urgente de dispositivo médico para o Equipó de Transferência 6" com Twist Clamp citado abaixo. Os seguintes produtos podem causar danos (por exemplo, vazamentos ou rachaduras), se entrarem em contato direto com o equipo de transferência:

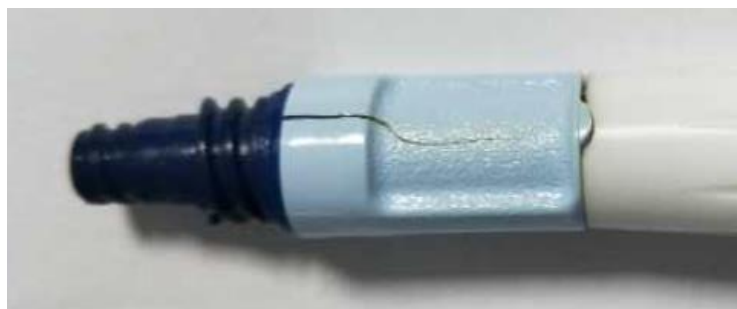
Figura 1

1. Se você está utilizando um dos produtos de limpeza ou solventes mencionados acima para limpar seu equipo de transferência, por favor, descontinue o uso dos produtos de limpeza ou solventes imediatamente. Inspeção seu equipo de transferência para verificar sinais de vazamentos ou rachaduras (consulte as figuras 1 e 2 abaixo para exemplos). Se este tipo de dano for detectado, por favor contate seu Clínica de Diálise ou equipe médica imediatamente para substituir seu equipo de transferência, caso contrário, nenhuma medida adicional será necessária.

2. Se você não utilizou nenhum dos produtos de limpeza ou solventes mencionados acima em seu equipo de transferência, você pode continuar o seu uso.
3. A Baxter irá atualizar as Instruções de Uso (IFU) para todos os equipos de transferências para instruir pacientes a não permitir que produtos de limpeza ou solventes entrem em contato com o equipo.
4. Confirme o recebimento dessa notificação utilizando um dos métodos detalhados no Formulário de Resposta do paciente anexo a esta carta. Confirmar o recebimento desta notificação evitará que você receba avisos repetidos. Se o recebimento não for confirmado, você receberá uma ligação aos cuidados da Baxter para confirmar o recebimento desta notificação.
