## **AVISO IMPORTANTE SOBRE PRODUTO**

### **Registro ANVISA n. 10216710305**

RE: Efficia CM100 até CM150 têm quatro defeitos de software nas versões C.00, C.01.00 a C.01.02, versão 4.0.0.0 e o quarto problema afeta todas as versões de software.

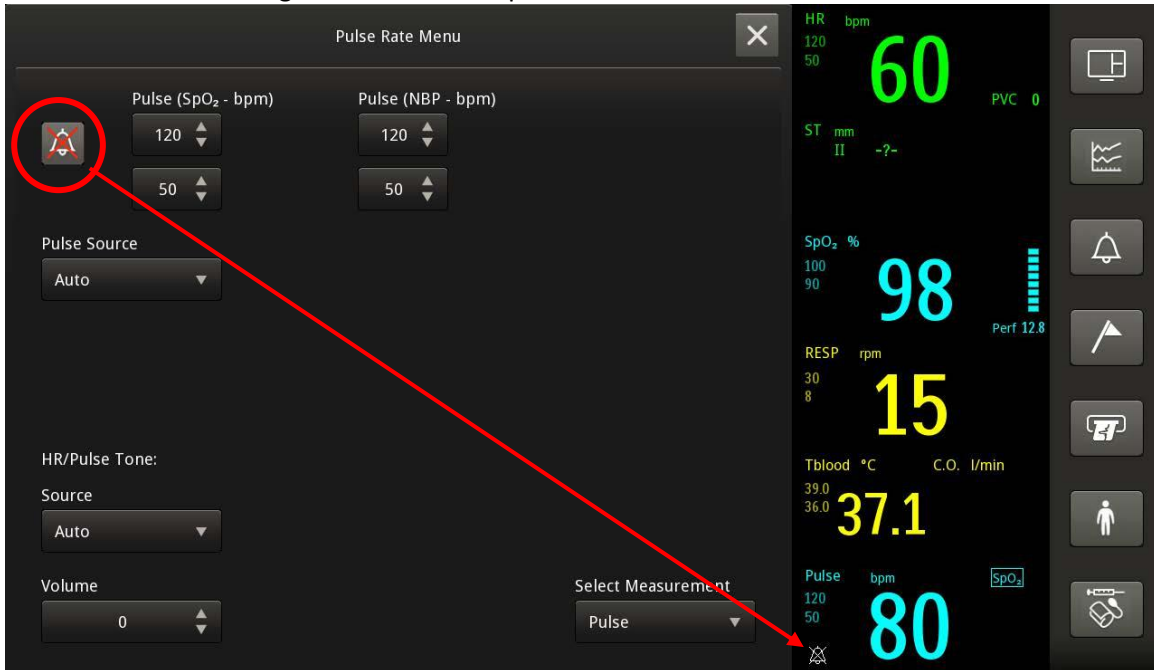
**Figura 1:**

Em raras situações de uso quando Bed2Bed está configurado e sendo usado, o ícone AUDIO OFF pode não ser apresentado mesmo se esse parâmetro estiver no modo AUDIO OFF. Uma sequência específica de vários eventos precisaria ocorrer para que esta questão estivesse presente. Observe que o problema pode ser iniciado quando o layout é alterado em casos em que a visão geral Bed2Bed está aberta. As imagens (Figuras 1 a 3) abaixo descrevem visualmente essa sequência de eventos.

A imagem abaixo indica que o recurso AUDIO OFF está ativado

- **Este aviso deve ser compartilhado e compreendido por toda a equipe que utiliza os monitores afetados**
- **Defeito 1:** Alguns alarmes técnicos não são exibidos no CMS200. Você deve continuar a usar seu dispositivo se eles não estiverem conectados com CMS200. Caso contrário, quando um alarme soa na estação central, os médicos devem verificar o alarme ao lado da cama.
- **Defeito 2:** Você deve continuar a usar seus monitores se os recursos Bed2Bed não forem usados. Caso contrário, preste muita atenção a qualquer mensagem de alarme visual e verifique o alarme
- **Defeito 3:** Você deve continuar a usar seu dispositivo se eles não estiverem conectados com CMS200 Rev2.3. Caso contrário, mantenha a etiqueta de temperatura como padrão para evitar a ocorrência deste problema.
- **Defeito 4:** O paciente deve estar sob observação enquanto o monitoramento do dispositivo estiver em uso

Um representante da Philips entrará em contato com você para organizar uma atualização de software para o seu monitor para a versão mais recente que não tem esse problema.

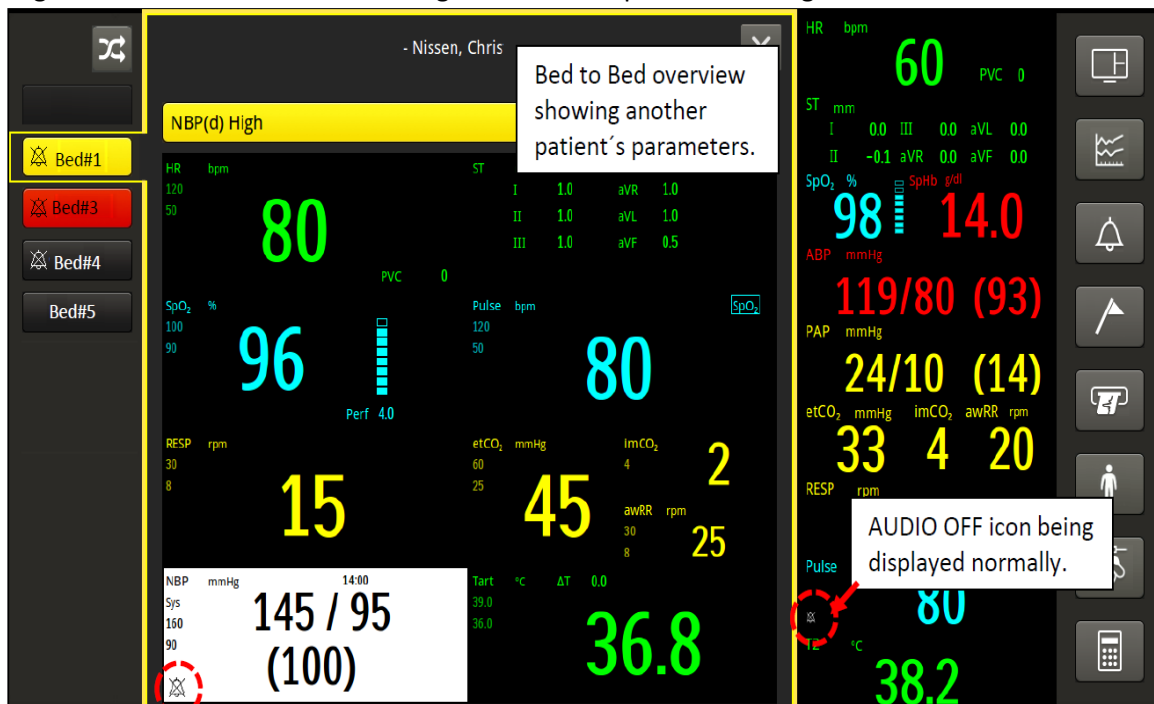
**Figura 2.**

A imagem abaixo está mostrando a imagem do CM #2 quando a visão geral de cama a cama está aberta

Visão geral Bed2Bed mostrando os parâmetros de outro paciente.

AUDIO OFF icon being...  
Ícone AUDIO OFF aparece normalmente.

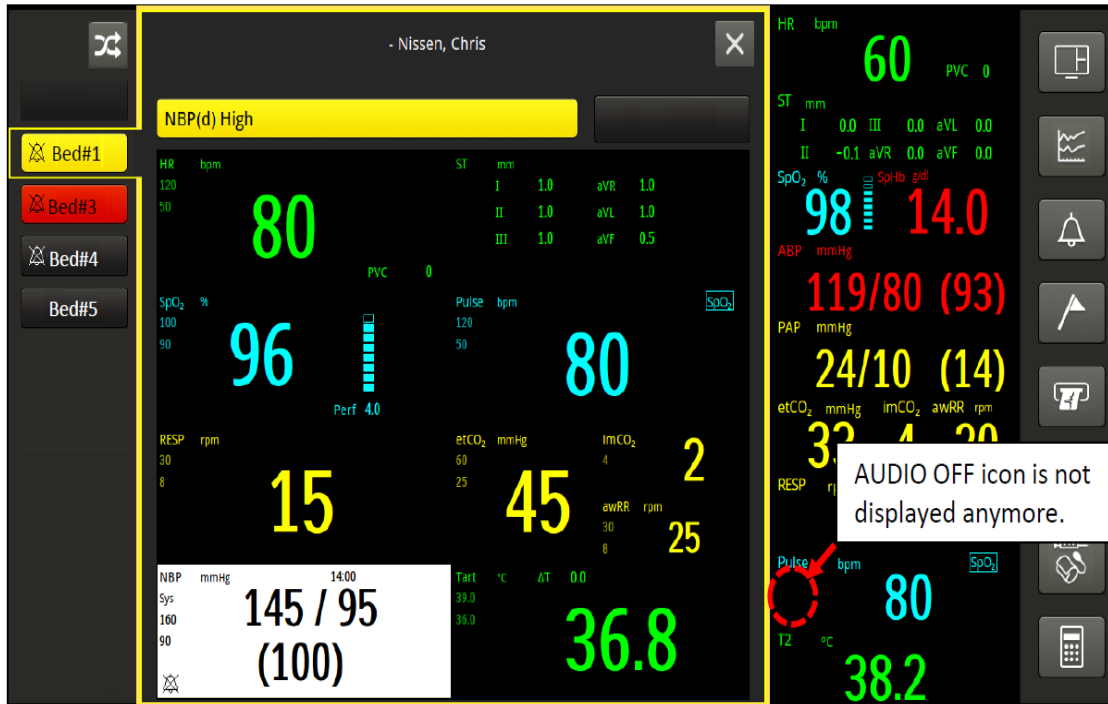
Figura 3.

A imagem abaixo está mostrando a visão geral de cama a cama depois de alterar o layout (interface de redesenho)

AUDIO OFF icon is not being...  
Ícone AUDIO OFF não aparece mais.

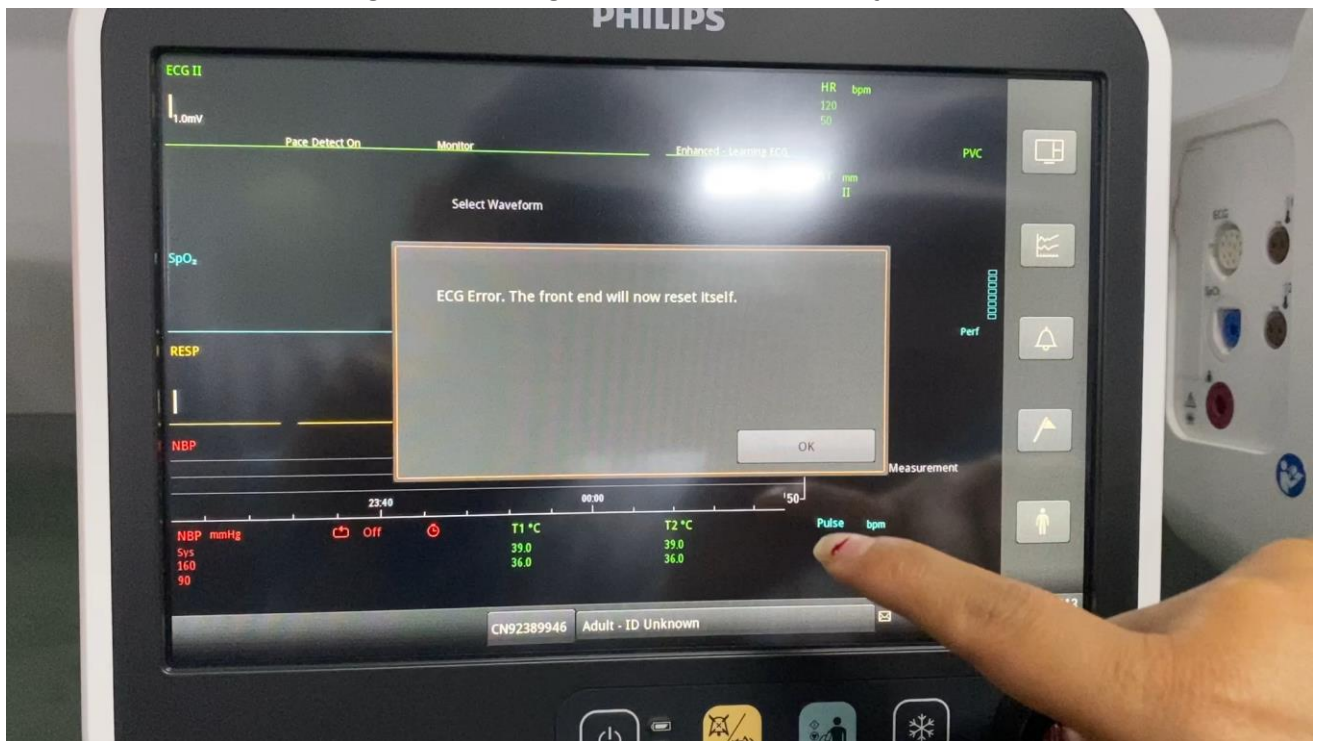
**Figura 5 - Mensagem de erro de demonstração**

Quando há uma falha do componente de gate array programável em campo, pode haver valores de parâmetros que desaparecem, alarmes fisiológicos podem parar de gerar sinais visuais ou auditivos, alarmes técnicos podem ou não ser gerados (se gerados podem parar após alguns segundos) ou o monitor pode se desconectar da estação central. Não houve relatos de danos aos pacientes relacionados a esta questão.

1. Mensagens pop-up são exibidas no meio da tela principal indicando "Erro do ECG. A parte frontal será reiniciada" e/ou o "Erro SpO2. O front-end agora será redefinido."
2. As formas de onda estão congeladas.
3. Se o usuário pressionar OK nesses pop-ups, o cursor começa a se mover ao redor da tela.

Esse comportamento permanece nesta condição (Figura 5) até que o usuário desça o monitor, quando a maior parte do tempo ele se recupera e opera normalmente

*ECG Error. The front end will now reset itself.*  
Erro do ECG. A parte frontal será reiniciada

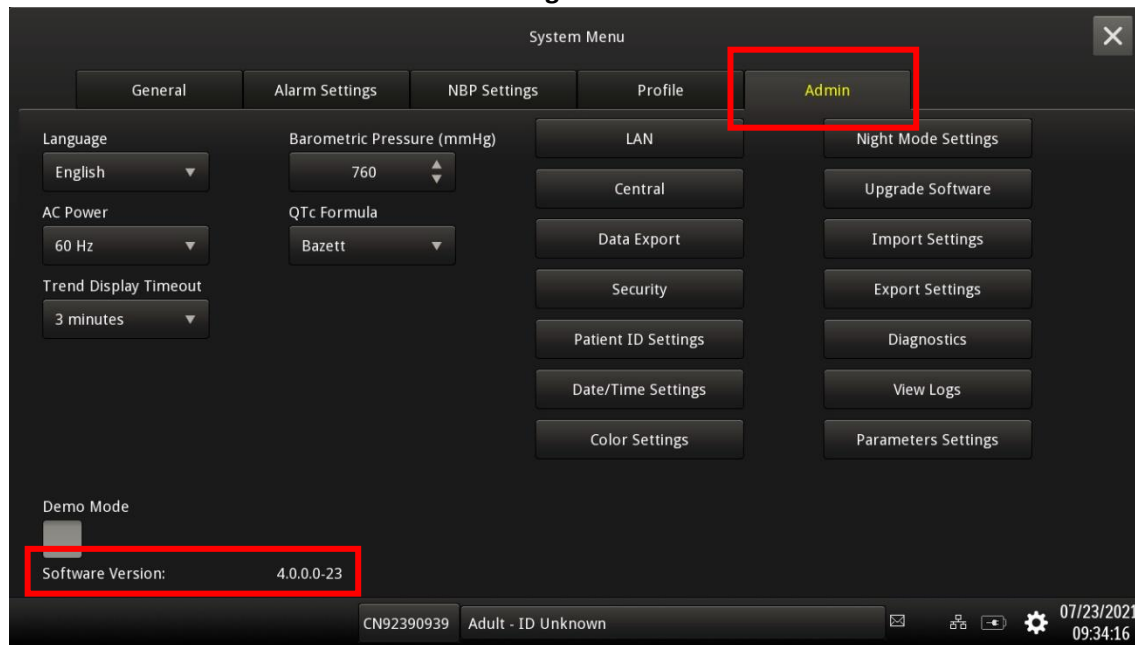
**Figura 6.**

Para identificar qual versão de software seu monitor está executando, vá para a Guia administradora do seu dispositivo, como mostrado na Figura 6.

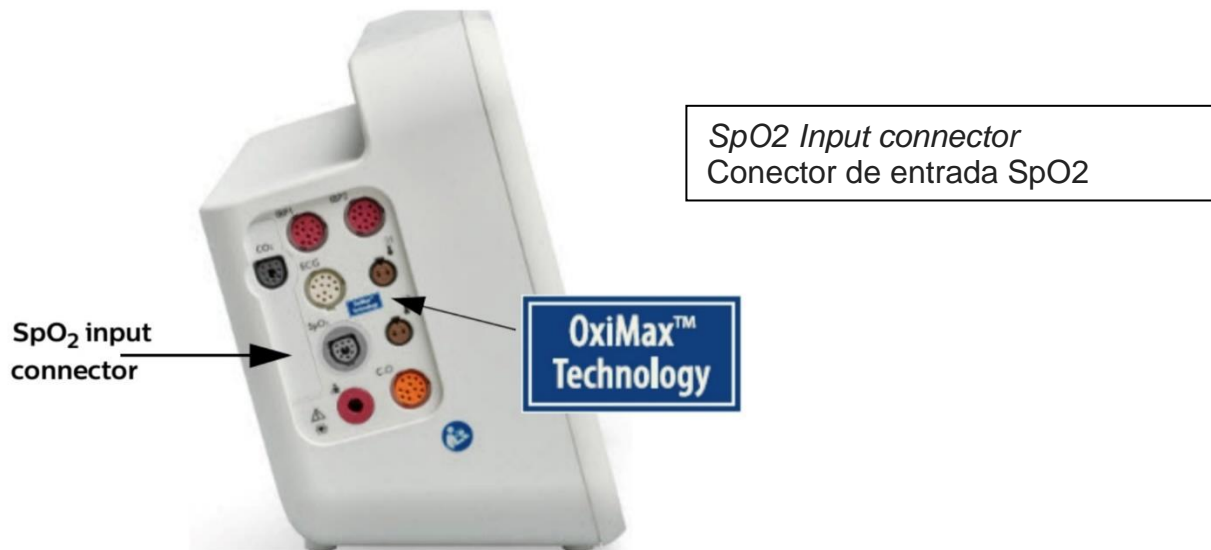
**Figura 7.**

Para determinar se o monitor usa o Nellcor SpO<sub>2</sub>, olhe para a lateral do monitor como mostrado abaixo. Deve haver uma etiqueta da Tecnologia OxiMax próxima ao conector de entrada de SpO<sub>2</sub> que identifica o SpO<sub>2</sub> como sendo Nellcor. Consulte a Figura 7:
