Data: 12.08.2022

**Aviso de Segurança de Campo**  
**HLS Set 7050 & HLS Set 5050**

**Aviso de Segurança de Campo (FSN)**  
**HLS Set 7050 & HLS Set 5050**  
**Risco abordado pela FSN**

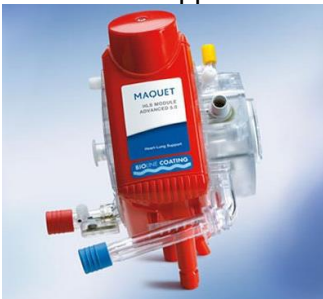
<b>1. Informações sobre os Produtos afetados</b>	
<b>1. Tipos</b>	<p>The HLS Set Advanced (see figure 1) is intended for use in an extracorporeal circulation for cardiac support and/ or pulmonary support.</p>

<p>Figure 1: HLS Module Advanced</p>
<b>2. Nomes comerciais</b>	<p>BE-HLS 7050 (part number 701069073)            BE-HLS 5050 (part number 701069076)            BO-HLS 7050 (part number 701069083)</p> <p>BE-HLS 7050 USA (part number 701069078)            BE-HLS 5050 USA (part number 701069077)</p> <p>BO-HLS 7050 CA (part number 701069065)            BEQ-HLS 5050 CA (part number 701069068)</p>
<b>3. (UDI-DI)</b>	<p>04058863005744 (BE-HLS 7050, part number 701069073)            04058863078298 (BE-HLS 5050, part number 701069076)            04058863020082 (BO-HLS 7050, part number 701069083)</p> <p>04058863080383 (BE-HLS 7050 USA, part number 701069078)            04058863076355 (BE-HLS 5050 USA, part number 701069077)</p> <p>04058863300238 (BO-HLS 7050 CA, part number 701069065)            04058863304625 (BEQ-HLS 5050 CA, part number 701069068)</p>

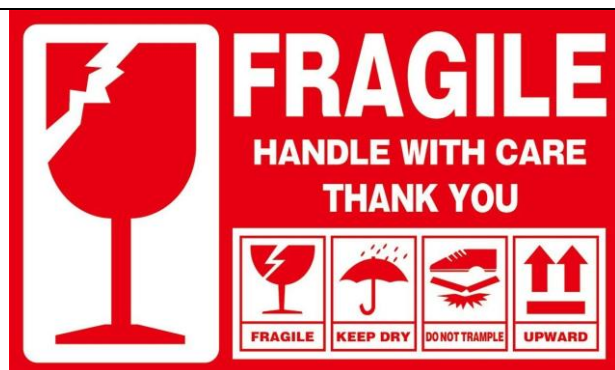
Figura 8: Exemplo de etiqueta de transporte para remetente

- Afixe a etiqueta de transporte bem visível na parte externa de cada caixa de remessa antes de transportar as mercadorias. Seu representante local da Getinge fornecerá essas etiquetas mediante solicitação.
