Para nossos clientes do
Polaris Multimídia: sistema de montagem de
tela única (D60 MO)

Aviso de Segurança

Elemento de segurança potencialmente ausente

Dräger Polaris Multimídia: sistema de montagem de tela única,
rolamento de teto D60 MO, números de peça **G28994** e
G92759.

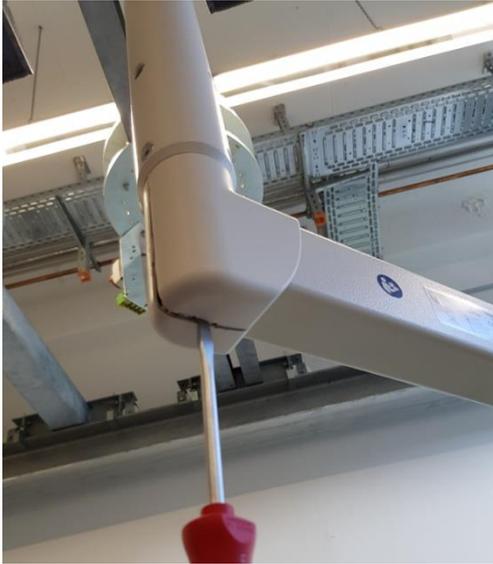
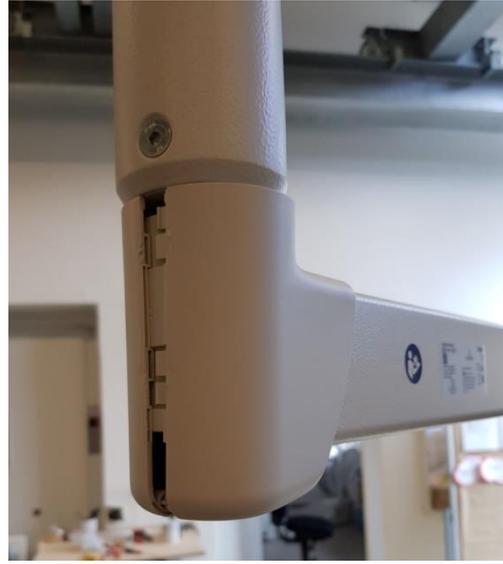
1. Abra a tampa usando uma chave de fenda. As duas metades da tampa podem ser abertas por baixo.

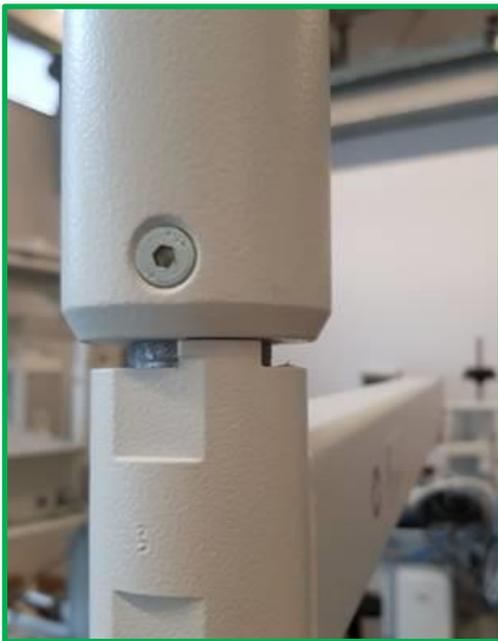
2. Verifique se há **folga** entre o tubo de teto e o batente no braço giratório:

Nenhuma lacuna, o sistema não é afetado - **OK**.

3. Entre em contato com a Dräger usando o Cartão de Resposta e Pedido em anexo. Se o seu sistema for afetado, entraremos em contato com você e garantiremos que o sistema seja reparado gratuitamente. Dependendo do estado dos batentes, pode ser necessário

substituir peças da instalação. Portanto, solicitamos que nos informe dentro do Cartão de Resposta e Pedido se já houver desgaste mecânico na área do pino batente ou batente do braço giratório.

Até que a Dräger tenha reparado sua instalação, não mova o dispositivo com força contra os batentes.

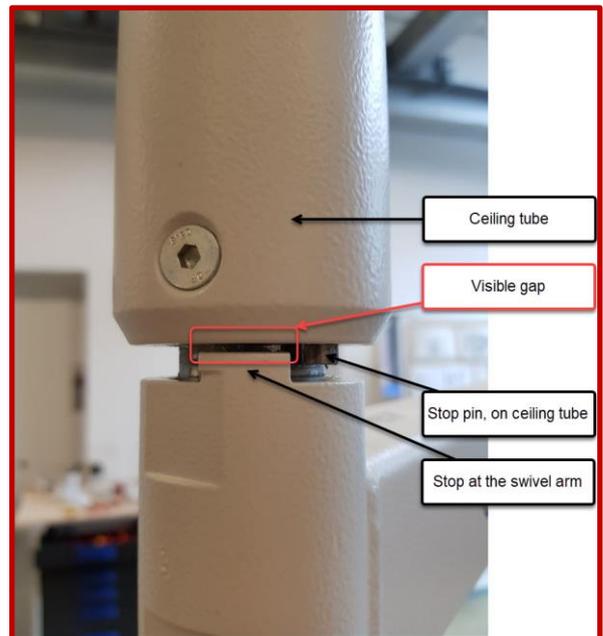
Lacuna visível, o sistema é afetado - **NÃO OK**.
