## **Aviso de Segurança**

**Achieva 1.5T, Achieva 1.5T Conversion, Ingenia 1.5T CX, Intera 1.5T,  
Intera 1.5T Power/Pulsar, SmartPath to dStream for 1.5T**

A falha de um componente da bobina de gradiente pode atuar como uma fonte de calor com potencial para produzir fumaça e/ou fogo.

30 de outubro de 2023

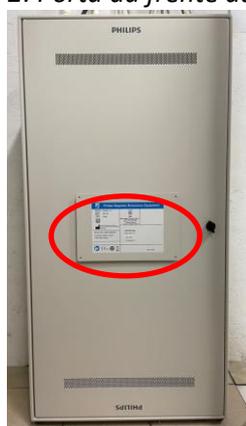
Figura 2: Porta da frente da gMDU

- 3.1. Entre na sala técnica
- 3.2. Localize a unidade de distribuição geral (gMDU)
- 3.3. A etiqueta do sistema está localizada na porta frontal da gMDU (veja a figura 2)
- 3.4. Localize o número de série na etiqueta de identificação do sistema (ver figura 3)

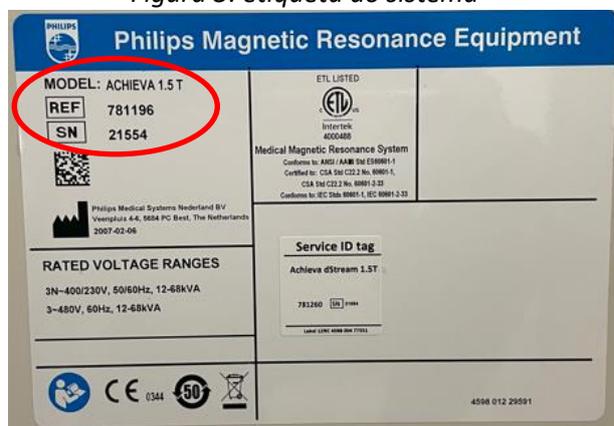
Figura 3: etiqueta do sistema

Os sistemas de RM 1.5T afetados, incluindo número do produto (REF), nome (Modelo) e número de série (SN), estão relacionados no Apêndice A. A Figura 1 ilustra a localização do número do produto (REF), nome (Modelo) e número de série (SN).

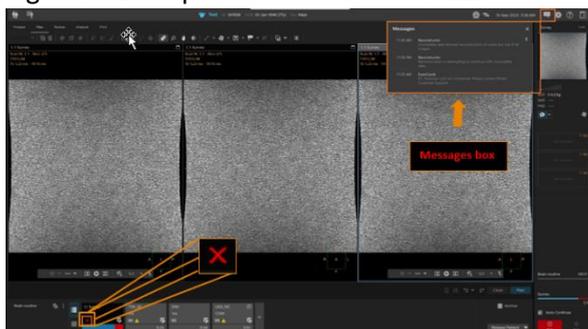
Figura 5. Exemplo de IU SW Versão R11.

- 4.3. Quando ocorrem cancelamentos da varredura, o símbolo é mostrado e as mensagens aplicáveis são apresentadas na caixa de mensagem (consulte os exemplos da Figura 5 e da Figura 6)
  - 4.3.1. Verifique o status das mensagens de erro na tela da interface do usuário (IU). Clique para expandir a caixa de mensagens caso as mensagens anteriores estejam ocultas, veja a caixa laranja nas Figuras 5 e 6 abaixo. Se possível, corrija o problema relevante para o erro mostrado e continue a varredura, por exemplo:
    - “A porta RF deve estar fechada durante a varredura. Varredura cancelada.”
    - “O suporte ao paciente foi movido durante a varredura, a varredura foi interrompida”.
    - “Falha na bobina A (ou B), bobina desconectada?”.

- 4.3.2. Se, após a interrupção de uma varredura uma das seguintes condições ocorrer cinco vezes seguidas, interrompa a varredura imediatamente e entre em contato com o Serviço Philips para descrever o problema:
  - Se não houver nenhuma mensagem de erro na caixa de mensagem
  - Se o significado da mensagem de erro não estiver claro
- 4.3.3. Se a mensagem de erro "Gradient amplifier Rack Fault" for recebida duas vezes seguidas, ou se a mensagem de erro "Gradient amplifier Rack Fault" for precedida ou

seguida por uma varredura cancelada sem mensagem, pare a varredura imediatamente e entre em contato com o Serviço Philips para descrever o problema.

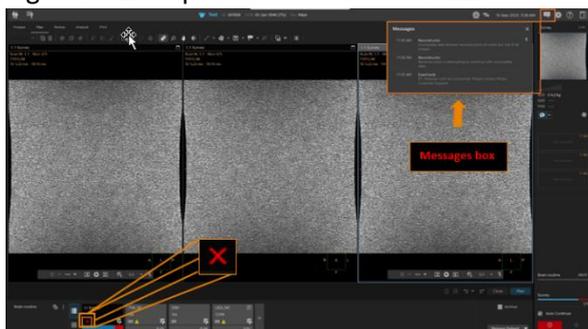
Figura 5: Exemplo de IU SW Versão R11.

- 4.3. Quando ocorrem cancelamentos da varredura, o símbolo é mostrado e as mensagens aplicáveis são apresentadas na caixa de mensagem (consulte os exemplos da Figura 5 e da Figura 6)
  - 4.3.1. Verifique o status das mensagens de erro na tela da interface do usuário (IU). Clique para expandir a caixa de mensagens caso as mensagens anteriores estejam ocultas, veja a caixa laranja nas Figuras 5 e 6 abaixo. Se possível, corrija o problema relevante para o erro mostrado e continue a varredura, por exemplo:
    - “A porta RF deve estar fechada durante a varredura. Varredura cancelada.”
    - “O suporte ao paciente foi movido durante a varredura, a varredura foi interrompida”.
    - “Falha na bobina A (ou B), bobina desconectada?”.

- 4.3.2. Se uma das seguintes condições ocorrer cinco vezes seguidas, interrompa a varredura imediatamente e entre em contato com o Serviço Philips para descrever o problema:
  - Se não houver nenhuma mensagem de erro na caixa de mensagem
  - Se o significado da mensagem de erro não estiver claro
- 4.3.3. Se a mensagem de erro "Gradient amplifier Rack Fault" for recebida duas vezes, ou se a mensagem de erro "Gradient amplifier Rack Fault" for recebida seguida por uma varredura cancelada sem mensagem, pare a varredura imediatamente e entre em contato com o Serviço Philips para descrever o problema.
