## Aviso de Segurança URGENTE

Multiva 1.5T

A falha de um componente da bobina de gradiente pode atuar como uma fonte de calor com potencial para produzir fumaça e/ou fogo.

30 de outubro de 2023

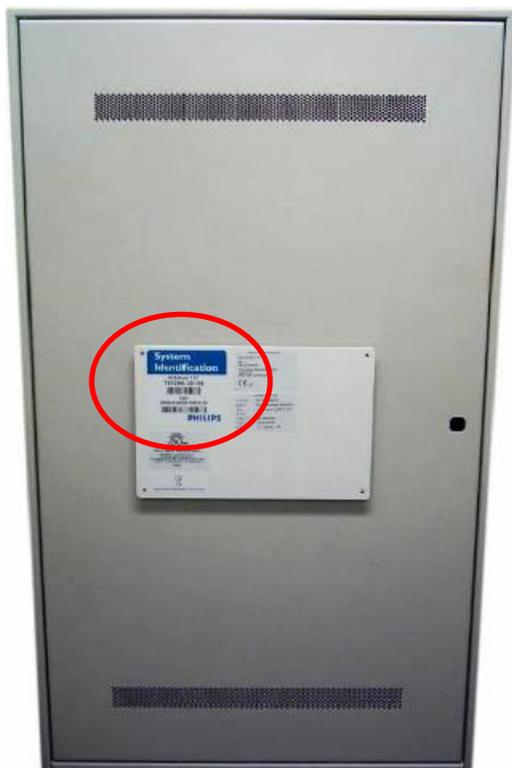
*Figura 2: Porta da frente da gMDU*

- 3.1. Entre na sala técnica
- 3.2. Localize a unidade de distribuição geral (gMDU) e o gabinete de refrigeração líquida (LCC)
- 3.3. A etiqueta do sistema está localizada na porta da frente da gMDU (ver figura 2) ou no LCC (ver figura 3)
- 3.4. Localize o número de série na etiqueta de identificação do sistema (ver figura 4)

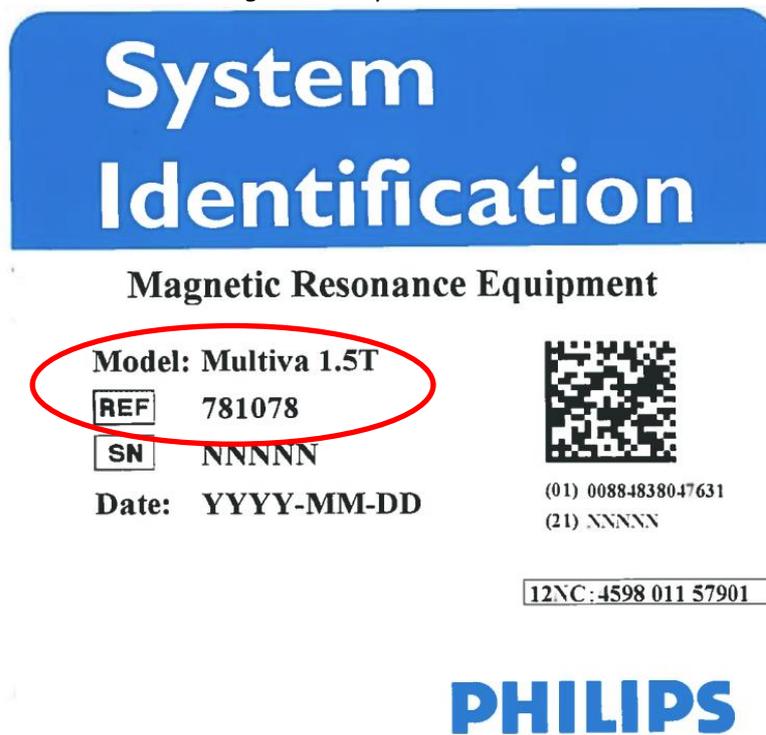
Figura 4: etiqueta do sistema

Os sistemas de RM Multiva 1.5T afetados, incluindo número do produto (REF), nome (modelo) e número de série (SN), estão relacionados no Apêndice A. A Figura 1 ilustra a localização do número do produto (REF), nome (Modelo) e número de série (SN).

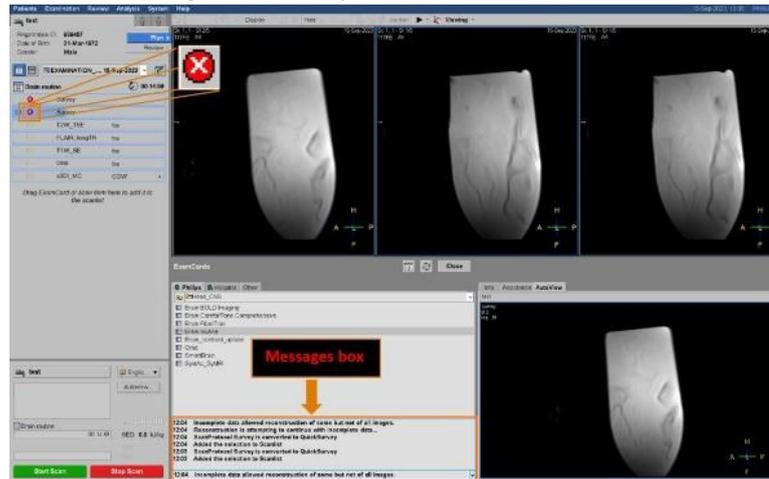
Figura 6. Exemplo de IU SW Versão R5.

- 4.3. Quando ocorrem cancelamentos da varredura, o símbolo é mostrado e as mensagens aplicáveis são apresentadas na caixa de mensagens (consulte os exemplos da Figura 6)

- 4.3.1. Verifique o status das mensagens de erro na tela da interface do usuário (IU). Clique para expandir a caixa de mensagens caso as mensagens anteriores estejam ocultas, veja a caixa laranja na Figura 6 abaixo. Se possível, corrija o problema relevante para o erro mostrado e continue a varredura, por exemplo:
- “A porta RF deve estar fechada durante a varredura. Varredura cancelada.”
  - “O suporte ao paciente foi movido durante a varredura, a varredura foi interrompida”.
  - “Falha na bobina A (ou B), bobina desconectada?”.

- 4.3.2. Se, após a interrupção de uma varredura uma das seguintes condições ocorrer cinco vezes seguidas, interrompa a varredura imediatamente e entre em contato com o Serviço Philips para descrever o problema:

- Se não houver nenhuma mensagem de erro na caixa de mensagem
  - Se o significado da mensagem de erro não estiver claro
- 4.3.3. Se a mensagem de erro "Gradient amplifier Rack Fault" for recebida duas vezes seguidas, ou se a mensagem de erro "Gradient amplifier Rack Fault" for precedida ou seguida por uma varredura cancelada sem mensagem, pare a varredura imediatamente e entre em contato com o Serviço Philips para descrever o problema.

- 4.3.4. Se você encontrar qualquer uma dessas condições descritas em 4.3.2 ou 4.3.3, não tente nenhuma varredura adicional, incluindo, sem limitação, não tente nenhuma varredura fantasma até que seu sistema tenha sido verificado e liberado por um representante do Serviço Philips.

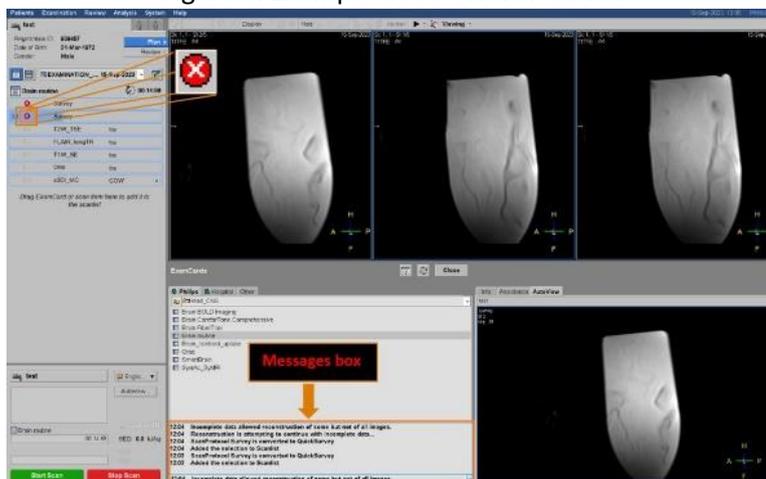
Figura 6. Exemplo de IU SW Versão R5.

- 4.3. Quando ocorrem cancelamentos da varredura, o símbolo é mostrado e as mensagens aplicáveis são apresentadas na caixa de mensagens (consulte os exemplos da Figura 6)
  - 4.3.1. Verifique o status das mensagens de erro na tela da interface do usuário (IU). Clique para expandir a caixa de mensagens caso as mensagens anteriores estejam ocultas, veja a caixa laranja na Figura 6 abaixo. Se possível, corrija o problema relevante para o erro mostrado e continue a varredura, por exemplo:
    - “A porta RF deve estar fechada durante a varredura. Varredura cancelada.”
    - “O suporte ao paciente foi movido durante a varredura, a varredura foi interrompida”.
    - “Falha na bobina A (ou B), bobina desconectada?”.

- 4.3.2. Se, após a interrupção de uma varredura uma das seguintes condições ocorrer cinco vezes seguidas, interrompa a varredura imediatamente e entre em contato com o Serviço Philips para descrever o problema:
  - Se não houver nenhuma mensagem de erro na caixa de mensagem
  - Se o significado da mensagem de erro não estiver claro
- 4.3.3. Se a mensagem de erro "Gradient amplifier Rack Fault" for recebida duas vezes seguidas, ou se a mensagem de erro "Gradient amplifier Rack Fault" for precedida ou

seguida por uma varredura cancelada sem mensagem, pare a varredura imediatamente e entre em contato com o Serviço Philips para descrever o problema.

4.3.4. Se você encontrar qualquer uma dessas condições descritas em 4.3.2 ou 4.3.3, não tente nenhuma varredura adicional, incluindo, sem limitação, não tente nenhuma varredura fantasma até que seu sistema tenha sido verificado e liberado por um representante do Serviço Philips.
